Commune : **LIVAROT-PAYS-D'AUGE**Rivière : **La Vie**

Façade "EST" du bâtiment industriel, rue du Général Leclerc (RD579A)

GÉNÉRAL**Unité de gestion :** Seine aval-Côtiers Normands**Code :** WEB_S_201811074857**Date de mise à jour :** 26/09/2022**Auteur :** R. Baudry - DDTM14

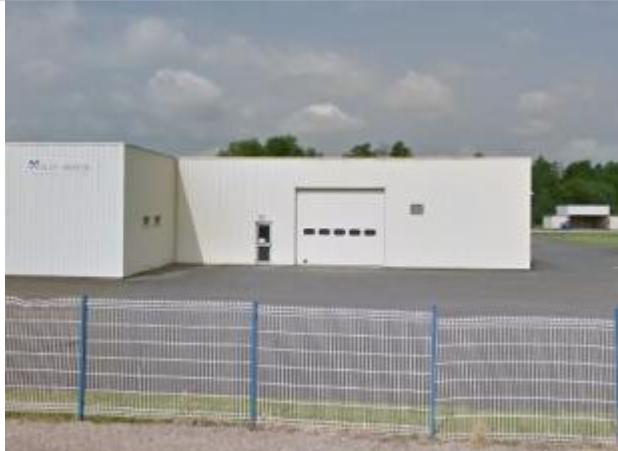
Photo de la partie du bâtiment du repère 1

**12 Juin 2018****Nature de l'inondation :** Débordement de cours d'eau**Altitude calculée de l'eau :** **65.17 m****Nature du repère :** Laisse d'inondation**Commentaires :** Trace légère de dépôt sur la façade Ouest côté rue du Général Leclerc de la partie du bâtiment la plus au nord. Plus Hautes Eaux (PHE) - Traces légère de dépôt - Ht = 20cm**GÉNÉRAL****Code :** WEB_R_201811075451**Date de mise à jour :****Auteur :** R. Baudry - DDTM14

MARQUE**Texte :** Traces légère de dépôt - Ht = 20cm**Maximum de l'inondation :** Oui**Visibilité :** Oui

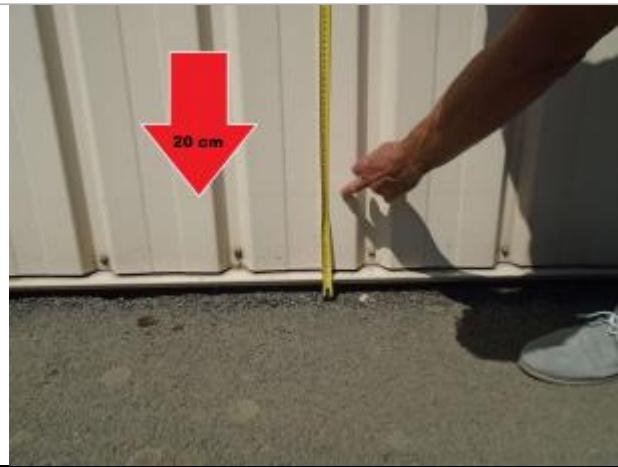
Bâtiment industriel situé rue du Général Leclerc (RD579A)
