Commune : LIVAROT-PAYS-D'AUGE

Rivière : La Vie

Façade "EST" du bâtiment industriel, rue du Général Leclerc (RD579A)

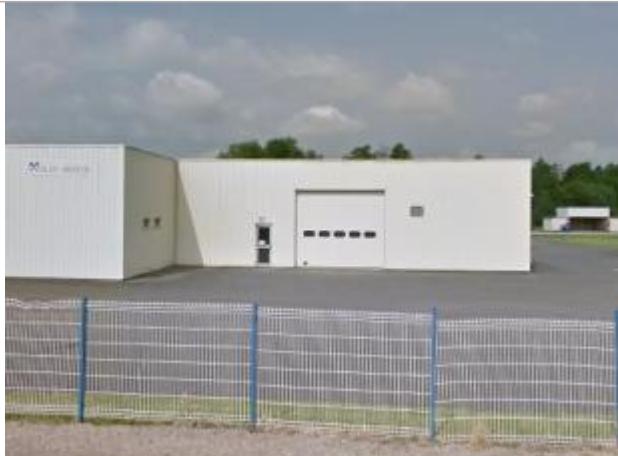
Photo de la partie du bâtiment du repère 1

**12 Juin 2018****Nature de l'inondation :** Débordement de cours d'eau**Altitude calculée de l'eau :** **65.17 m****Nature du repère :** Laisse d'inondation**Commentaires :** Trace légère de dépôt sur la façade Ouest côté rue du Général Leclerc de la partie du bâtiment la plus au nord. Plus Hautes Eaux (PHE) - Traces légère de dépôt - Ht = 20cm**GÉNÉRAL****Code :** WEB_R_201811075451**Date de mise à jour :****Auteur :** R. Baudry - DDTM14

MARQUE**Texte :** Traces légère de dépôt - Ht = 20cm**Maximum de l'inondation :** Oui**Visibilité :** Oui

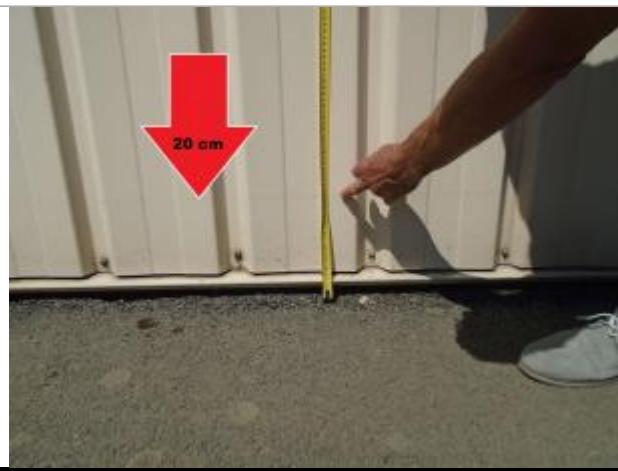
Bâtiment industriel situé rue du Général Leclerc (RD579A)
