Commune : **COURSAN** | Rivière : **L' Aude**

Digue RG amont Coursan 1/2

Unité de gestion : Méditerranée Ouest
 Code : AUDE18_S_576 Date de mise à jour : 14/05/2019
 Auteur : Cerema Méditerranée

15 Octobre 2018

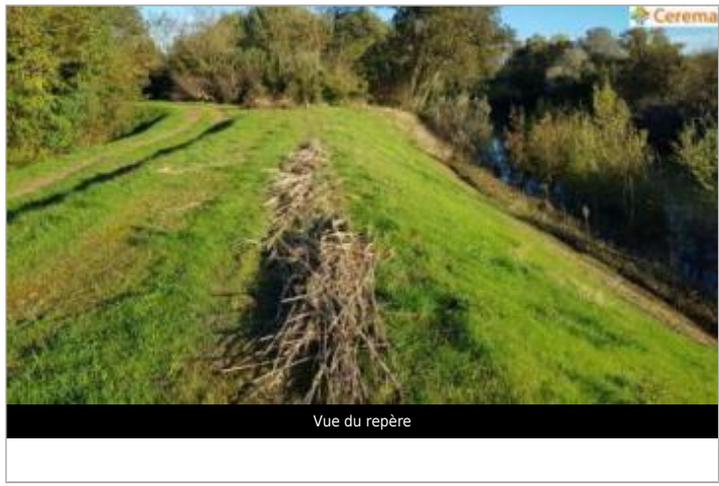
Code : AUDE18_R_576_1 Date de mise à jour : 16/05/2019
 Auteur : Cerema Méditerranée

Nature de l'inondation : **Débordement de cours d'eau** Nature du repère : **Laisse d'inondation**

Commentaires : Non nivelable - Laises de crue à plusieurs endroits le long de la digue
