Commune : **COURSAN** | Rivière : **L' Aude**

**VILLA PINPIN**

Unité de gestion : Méditerranée Ouest  
 Code : AUDE18\_S\_586      Date de mise à jour : 14/05/2019  
 Auteur : Cerema Méditerranée

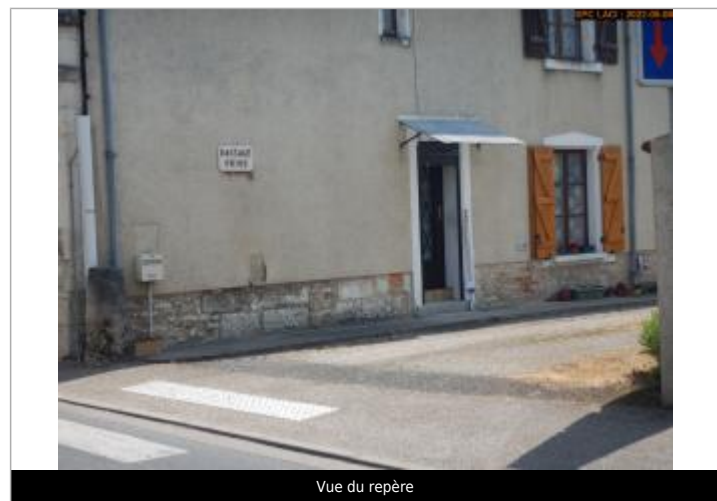
Code : AUDE18\_R\_586\_1      Date de mise à jour : 17/05/2019  
 Auteur : Cerema Méditerranée

Nature de l'inondation : **Débordement de cours d'eau**      Nature du repère : **Témoignage oral**

Méthode : Non renseigné  
 Organisme : CEREMA Méditerranée  
 Commentaires sur le nivellement : Maison inondée : 17cm à l'intérieur, en 1999 : 1m  
 Référence nivelée : Autre type de référence  
 Système altimétrique : NGF IGN 1969 (système normal)  
 Différence entre le niveau d'eau et la référence (en m) : 0.170 m
