Commune : **COURSAN** | Rivière : **L' Aude**

**RICARDELLE**

**Unité de gestion :** Méditerranée Ouest  
**Code :** AUDE18\_S\_596      **Date de mise à jour :** 14/05/2019  
**Auteur :** Cerema Méditerranée

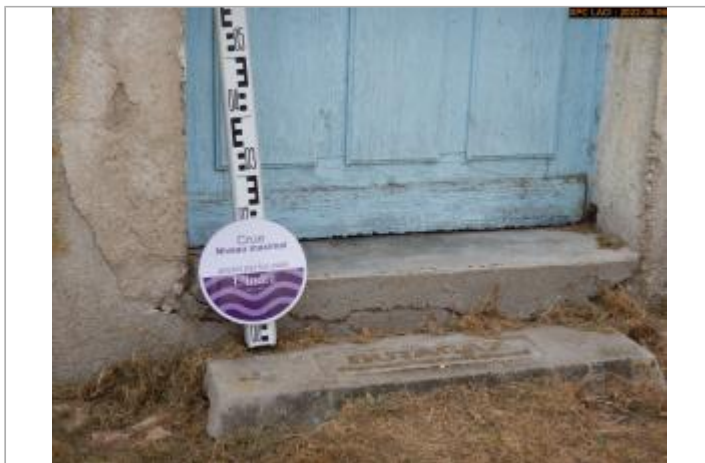
Vue du site

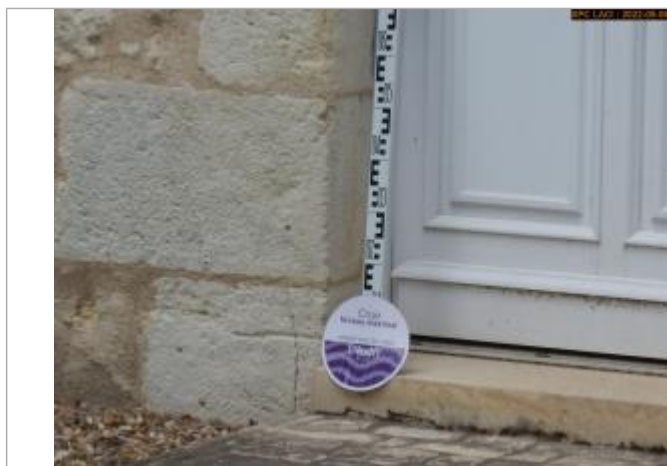
Vue du repère

**MARQUE****Maximum de l'inondation :** Oui**Visibilité :** Non renseigné**État du repère :** Non renseigné**Pérennité :** Aucune**Repère calculé :** Non renseigné**PHEC :** Non renseigné**SOURCE DE REPÉRAGE : RELEVÉS POST CRUE SUITE AUX DÉBORDEMENTS DE L'AUDE LE 15 OCTOBRE 2018 PAR LA POLICE MUNICIPALE DE COURSAN -****Type de repérage :** Campagne de terrain post-inondation**Organisme(s) :** Police municipale de Coursan**NIVELLEMENT INITIAL****Méthode :** Non renseigné**Organisme :** CEREMA Méditerranée**Commentaires sur le nivellement :** Maison inondée : 2 fois. 1er fois 1999: 1m20. 2ème en 2018: 10cm. Crues normales. Eau monte jusqu'à 1ère marche porte entrée. en 1996 l'eau montée en dessous de la dernière marche sans entrée dans la maison. Crue 2018: +20cm/1996. Crue 1999: +1m/1996**Référence nivelée :** Autre type de référence**Système altimétrique :** NGF IGN 1969 (système normal)**Différence entre le niveau d'eau et la référence (en m) :** 0.100 m

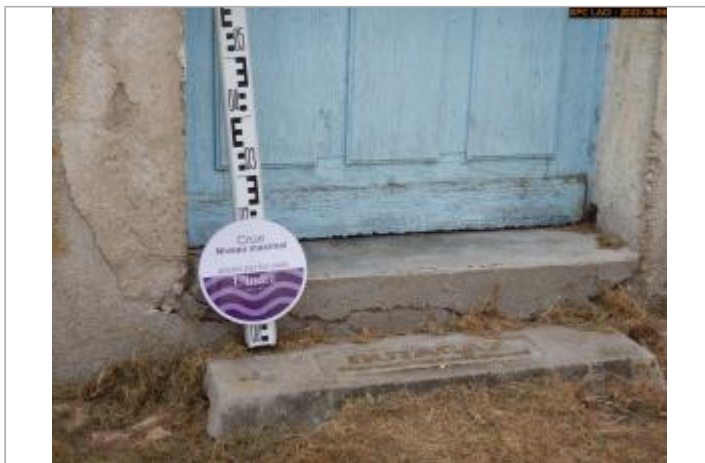
Vue du site

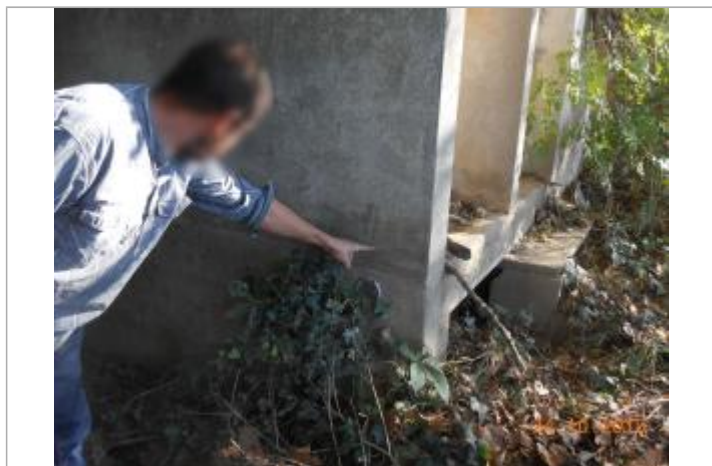
**Commentaires :** Maison inondée : 2 fois. 1er fois 1999: 1m20. 2ème en 2018: 10cm. Crues normales. Eau monte jusqu'à 1ère marche porte entrée. en 1996 l'eau montée en dessous de la dernière marche sans entrée dans la maison. Crue 2018: +20cm/1996. Crue 1999: +1m/1996

**Maximum de l'inondation :** Oui  
**Visibilité :** Non renseigné      **État du repère :** Non renseigné  
**Pérennité :** Moyenne      **Repère calculé :** Non renseigné  
**PHEC :** Non renseigné

Vue du repère
