Commune : **CUXAC-D'AUDE** | Rivière : **L' Aude**

Près de la station d'épuration

Unité de gestion : Méditerranée Ouest
Code : AUDE18_S_605 **Date de mise à jour :** 04/09/2019
Auteur : Cerema Méditerranée

Code : AUDE18_R_605_1 **Date de mise à jour :** 17/05/2019
Auteur : Cerema Méditerranée

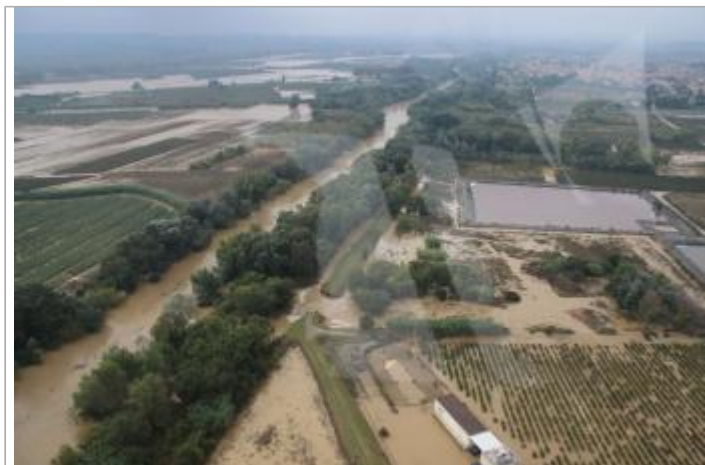
Vue du site

Commentaires : Digues de l'Aude rompues sur 15 m de part et d'autre de la station

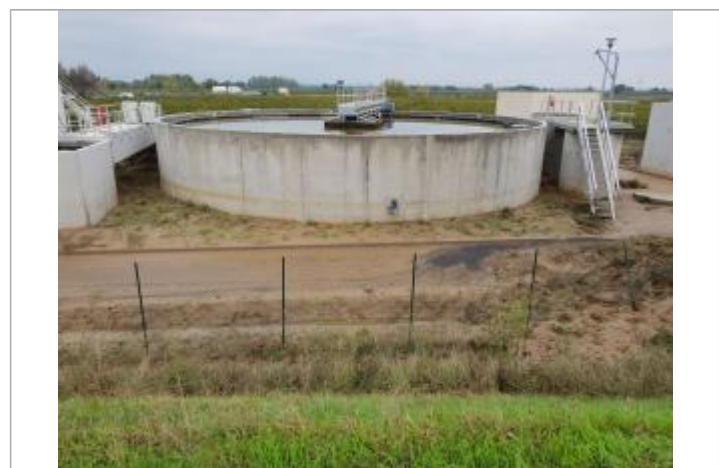
Vue du repère

Commentaires : Brèche
