Commune : **CUXAC-D'AUDE**

Rivière : **L' Aude**

**Près de la station d'épuration**

**Code :** AUDE18\_S\_605 **Date de mise à jour :** 04/09/2019

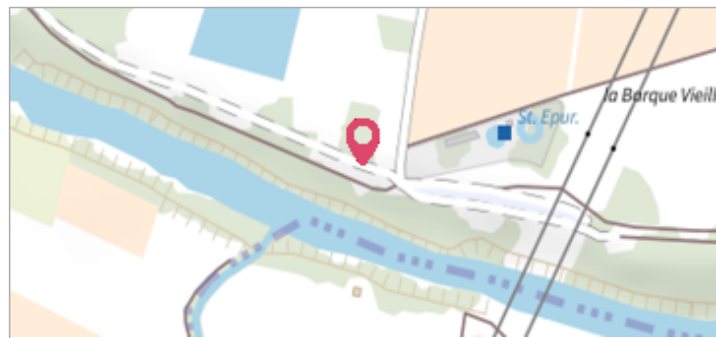
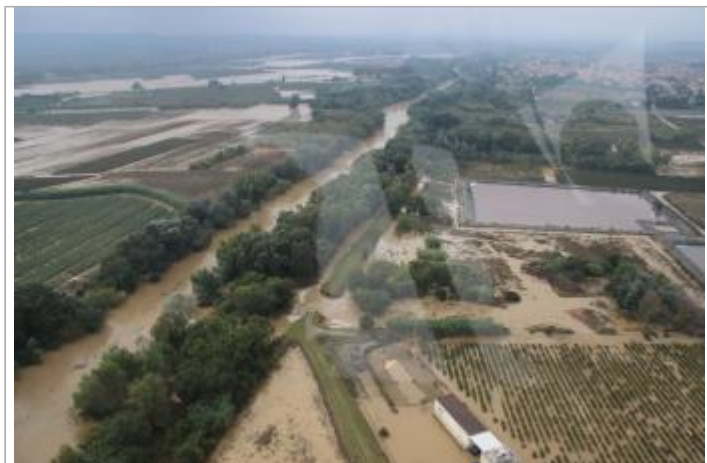
Vue du site

**Commentaires :** Digues de l'Aude rompues sur 15 m de part et d'autre de la station

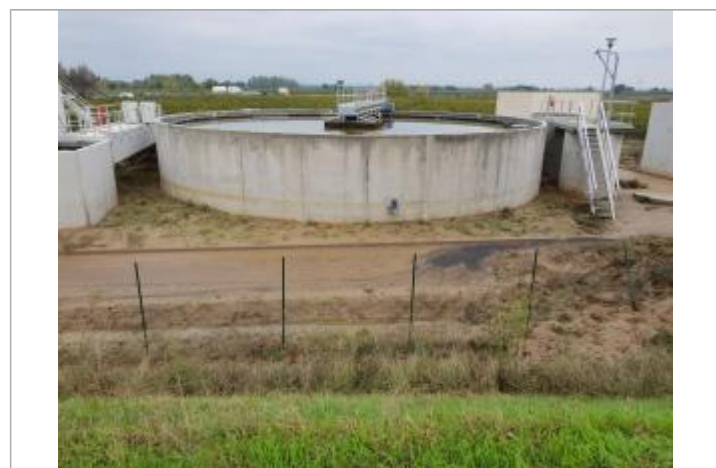
Vue du repère

**Commentaires :** Brèche
