Commune : **CUXAC-D'AUDE** | Rivière : **L' Aude**

**Près de la station d'épuration #2**

**Unité de gestion :** Méditerranée Ouest  
**Code :** AUDE18\_S\_606      **Date de mise à jour :** 04/09/2019  
**Auteur :** Cerema Méditerranée

**15 Octobre 2018**

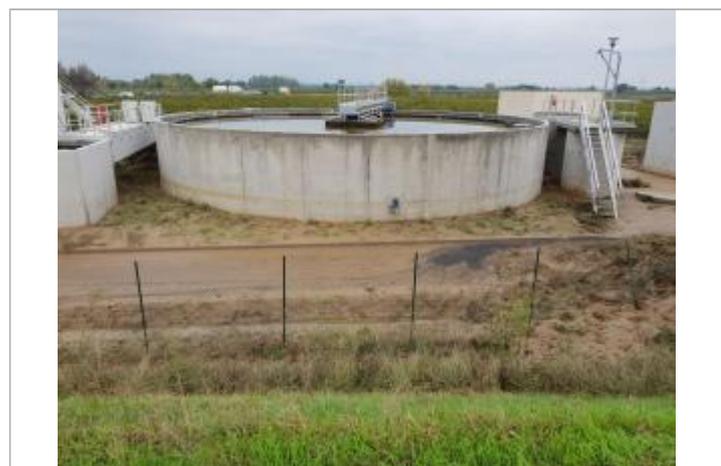
Vue du repère

**Commentaires :** Digos de l'Aude rompues sur 15 m de part et d'autre de la station

**Commentaires :** Brèche
