Commune : **CUXAC-D'AUDE** | Rivière : **L' Aude**

Près de la station d'épuration #2

Unité de gestion : Méditerranée Ouest
Code : AUDE18_S_606 **Date de mise à jour** : 04/09/2019
Auteur : Cerema Méditerranée

SOURCE DE REPÉRAGE : RELEVÉS POST CRUE SUITE AUX DÉBOREMENTS DE L'AUDE LE 15 OCTOBRE 2018 PAR LE SMMAR, LE SPC MO ET LA DDTM11 -

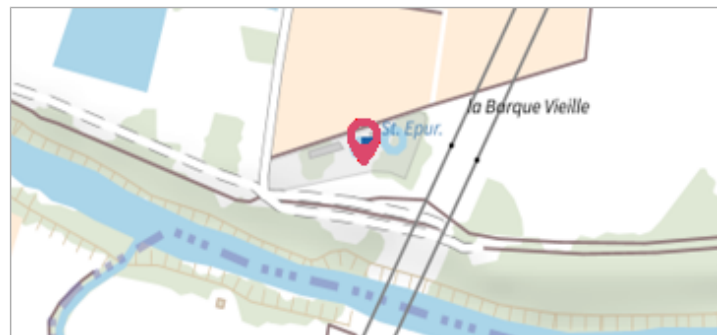
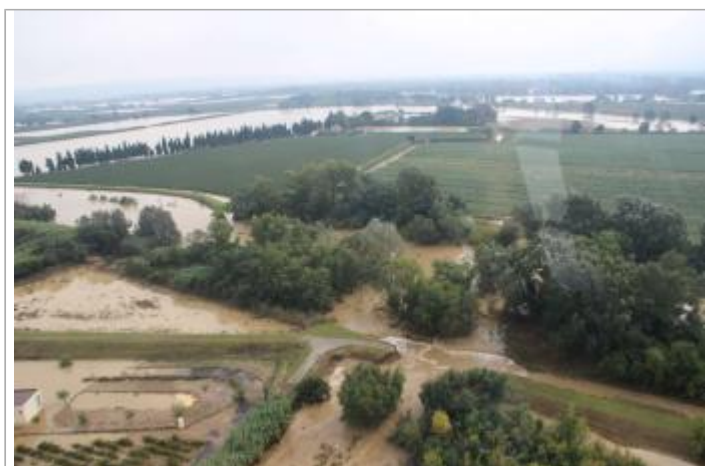
Vue du site

Commentaires : Digues de l'Aude rompues sur 15 m de part et d'autre de la station

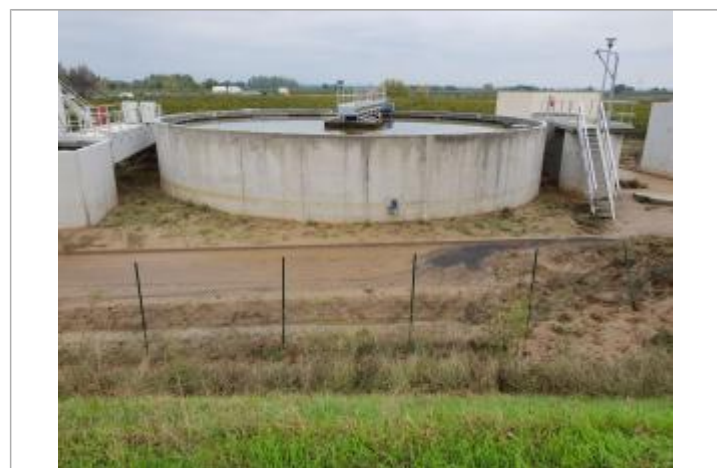
Vue du repère

Commentaires : Brèche
