Commune : COURSAN

Rivière : L' Aude

Digue RG amont Coursan 1/2

1 Repère(s) sur le site**GÉNÉRAL****Unité de gestion :** Méditerranée Ouest**Code :** AUDE18_S_576**Date de mise à jour :** 14/05/2019**Auteur :** Cerema Méditerranée

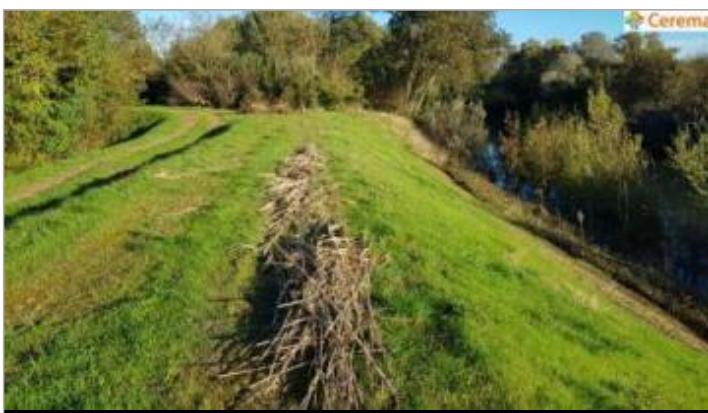
Vue du repère

**15 Octobre 2018**Nature de l'inondation : **Débordement de cours d'eau**Nature du repère : **Laisse d'inondation****Commentaires :** Non nivable - Laisses de crue à plusieurs endroits le long de la digue**GÉNÉRAL****Code :** AUDE18_R_576_1**Date de mise à jour :****Auteur :** Cerema Méditerranée
