Commune : **COURSAN**Rivière : **L' Aude****VILLA PINPIN****1** Repère(s) sur le site**GÉNÉRAL****Unité de gestion :** Méditerranée Ouest**Code :** AUDE18_S_586**Date de mise à jour :** 14/05/2019**Auteur :** Cerema Méditerranée

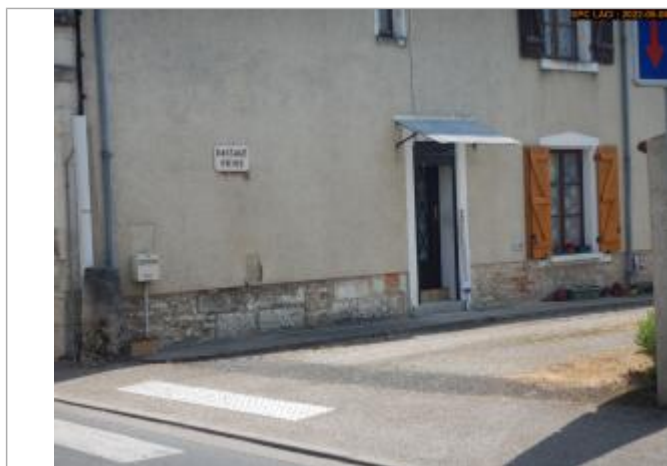
Vue du repère

MARQUE**Maximum de l'inondation :** Oui**Visibilité :** Non renseigné**État du repère :** Non renseigné**Pérennité :** Aucune**Repère calculé :** Non renseigné**PHEC :** Non renseigné**SOURCE DE REPÉRAGE : RELEVÉS POST CRUE SUITE AUX DÉBORDEMENTS DE L'AUDE LE 15 OCTOBRE 2018 PAR LA POLICE MUNICIPALE DE COURSAN -****Type de repérage :** Campagne de terrain post-inondation**Organisme(s) :** Police municipale de Coursan**NIVELLEMENT INITIAL****Méthode :** Non renseigné**Organisme :** CEREMA Méditerranée**Commentaires sur le nivellement :** Maison inondée : 17cm à l'intérieur, en 1999 : 1m**Référence nivelée :** Autre type de référence**Système altimétrique :** NGF IGN 1969 (système normal)**Différence entre le niveau d'eau et la référence (en m) :** 0.170 m
