Commune : CUXAC-D'AUDE

Rivière : L' Aude

Près de la station d'épuration

Code : AUDE18_S_605

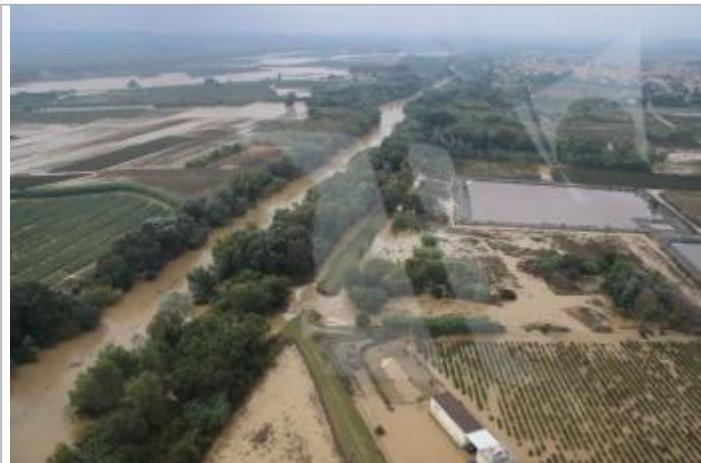
Vue du site

Commentaires : Digues de l'Aude rompues sur 15 m de part et d'autre de la station

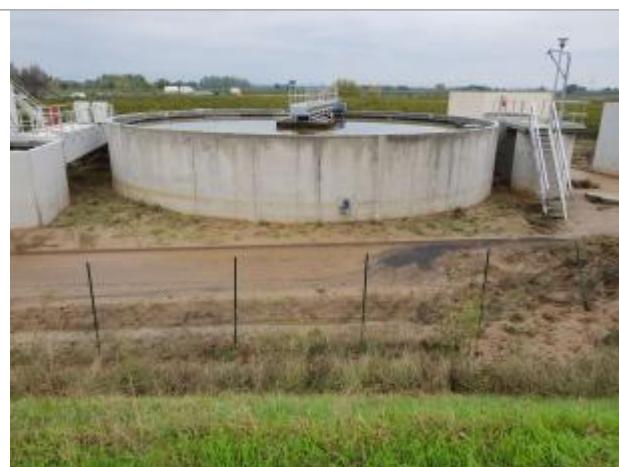
Vue du repère

Commentaires : Brèche
