Commune : **CUXAC-D'AUDE** | Rivière : **L' Aude**

Près de la station d'épuration #2

Unité de gestion : Méditerranée Ouest
Code : AUDE18_S_606 **Date de mise à jour :** 04/09/2019
Auteur : Cerema Méditerranée

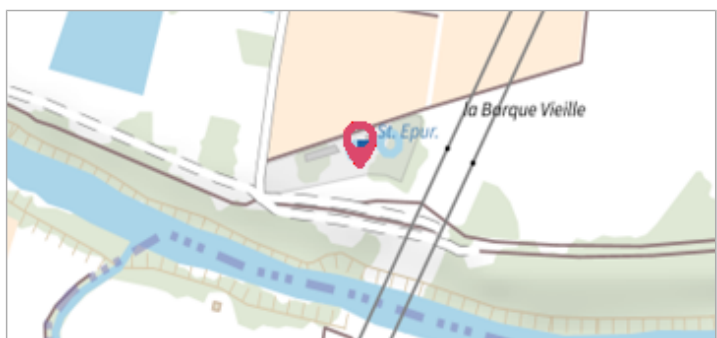
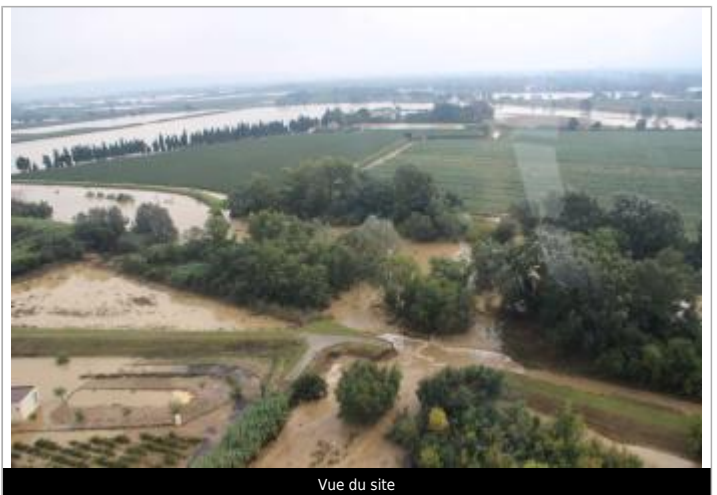
Commentaires : Digues de l'Aude rompues sur 15 m de part et d'autre de la station

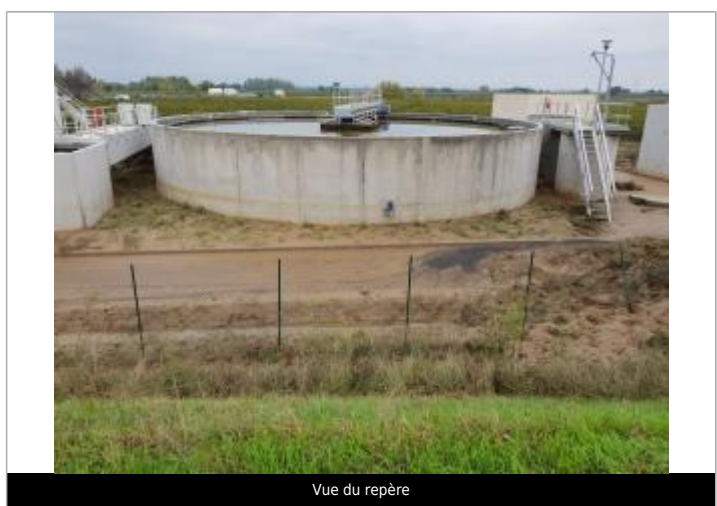
Commentaires : Brèche
