Commune : CUXAC-D'AUDE

Rivière : L' Aude

Près de la station d'épuration #2

Code : AUDE18_S_606

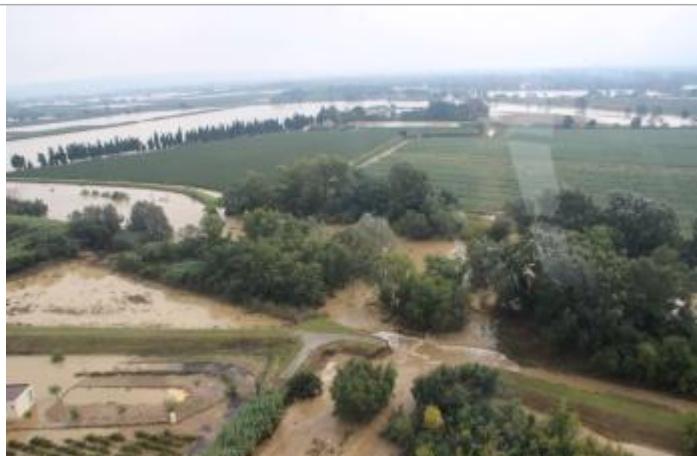
Vue du site

Commentaires : Diges de l'Aude rompus sur 15 m de part et d'autre de la station

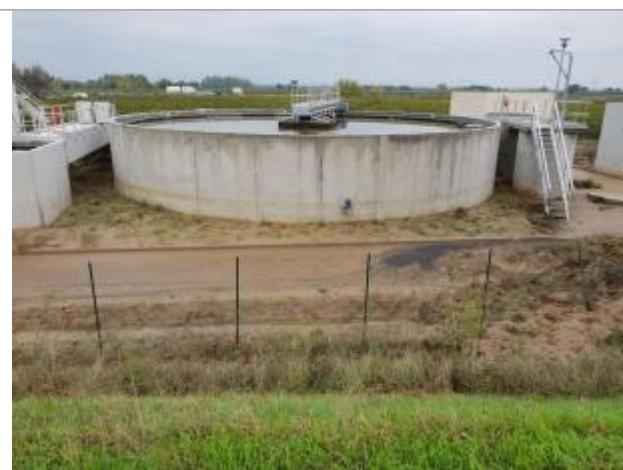
Vue du repère

Commentaires : Brèche
