Commune : COURSAN

**RICARDELLE**

Rivière : L' Aude

**GÉNÉRAL****Unité de gestion :** Méditerranée Ouest**Code :** AUDE18\_S\_596**Date de mise à jour :** 14/05/2019**Auteur :** Cerema Méditerranée

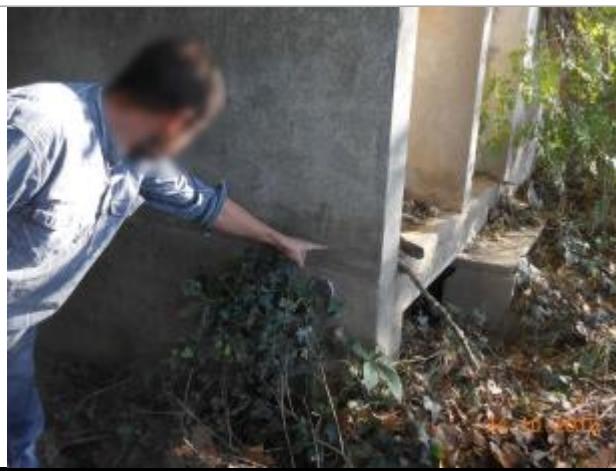
Vue du repère

**1996**Nature de l'inondation : **Débordement de cours d'eau**Nature du repère : **Plaque****Commentaires :** Maison inondée : 2 fois. 1er fois 1999: 1m20. 2ème en 2018: 10cm. Crues normales. Eau monte jusqu'à 1ère marche porte entrée. en 1996 l'eau montée en dessous de la dernière marche sans entrée dans la maison. Crue 2018: +20cm/1996. Crue 1999: +1m/1996**GÉNÉRAL****Code :** AUDE18\_R\_596\_2**Auteur :** Cerema Méditerranée**Date de mise à jour :**

**MARQUE****Maximum de l'inondation :** Oui**Visibilité :** Non renseigné**État du repère :** Non renseigné**Pérennité :** Moyenne**Repère calculé :** Non renseigné**PHEC :** Non renseigné
