Commune : PORT-LAUNAY

Rivière : L' Aulne

Bâtiment d'habitation , 15 QUAI DU POULIQUEN**1** Repère(s) sur le site**GÉNÉRAL****Unité de gestion :** Vilaine-Côtiers Bretons**Code :** SPC VCB 29222-003**Date de mise à jour :** 13/06/2019**Auteur :** SPC VCB

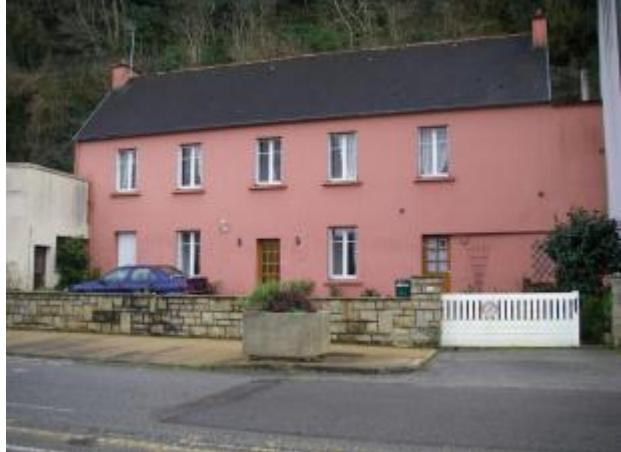
Façade du bâtiment d'habitation

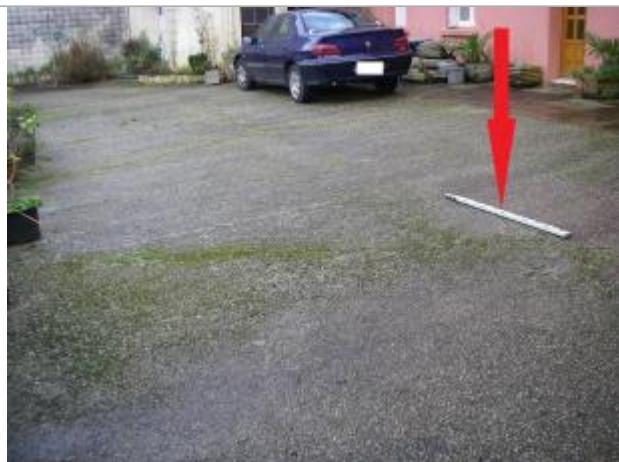
**3 Janvier 2014****Nature de l'inondation :** Débordement de cours d'eau**Altitude calculée de l'eau :** **5.48 m****Nature du repère :** Témoignage oral**Commentaires :** L'eau est arrivée au milieu de la cour : voir la fissure de la dalle.

Cour de l'habitation - Sol au niveau de la fissure dans l'enrobé

MARQUE**Maximum de l'inondation :** Non renseigné**Visibilité :** Oui**État du repère :** Moyen**Pérennité :** Aucune**Repère calculé :** Non**PHEC :** Non**SOURCE DE REPÉRAGE : CAMPAGNE DE TERRAIN DHE 2015 - 26/02/2015****Type de repérage :** Campagne de terrain post-inondation**TROTTOIR (PAVÉ) À L'ANGLE GAUCHE DU PORTAIL D'ENTRÉE - 26/06/2019****Méthode :** Nivellement direct**Organisme :** GEOMEXPERT**Commentaires sur le nivelllement :** laisse sur le sol au niveau de la fissure dans l'enrobé à l'intérieur de la propriété privée nivelé à 5.48m. Report à l'extérieur de la propriété sur le trottoir (pavé) à l'angle gauche du portail d'entrée nivelé à 5.30m + 0.18m**Référence nivellée :** Autre type de référence**Description référence du repère :** trottoir (pavé) à l'angle gauche du portail d'entrée**Système altimétrique :** NGF IGN 1969 (système normal)**Altitude de la référence (en m) :** 5.300 m**Différence entre le niveau d'eau et la référence (en m) :** 0.180 m**Altitude calculée de l'eau (en m) :** 5.48 m
