Commune : **PORT-LAUNAY**Rivière : **L' Aulne****Bâtiment d'habitation , 15 QUAI DU POULIQUEN****1** Repère(s) sur le site**GÉNÉRAL****Unité de gestion :** Vilaine-Côtiers Bretons**Code :** SPC VCB 29222-003**Date de mise à jour :** 13/06/2019**Auteur :** SPC VCB

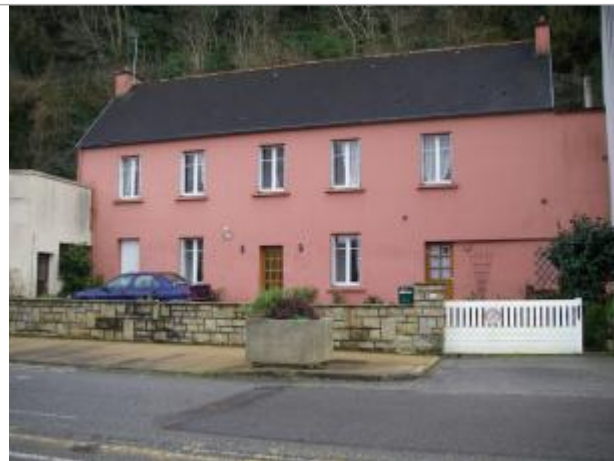
Facade du bâtiment d'habitation

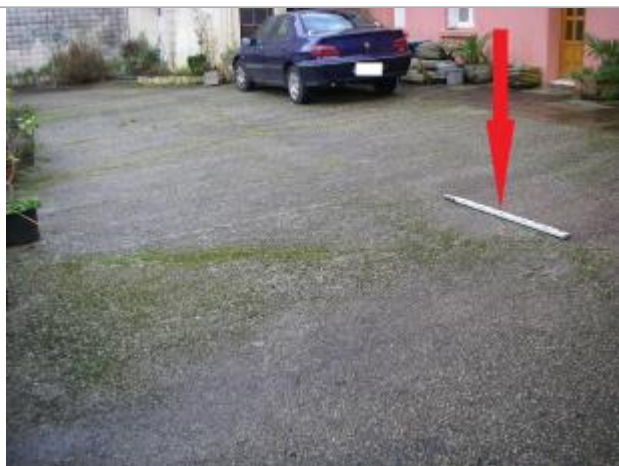
**3 janvier 2014**Altitude calculée de l'eau : **5.48 m**Nature de l'inondation : **Débordement de cours d'eau**Nature du repère : **Témoignage oral****Commentaires :** L'eau est arrivée au milieu de la cour : voir la fissure de la dalle.  
Fiabilité bonne.**GÉNÉRAL****Code :** SPC VCB 29222-003a**Date de mise à jour :****Auteur :** SPC VCB

Cour de l'habitation - Sol au niveau de la fissure dans l'enrobé
