Commune : **PONTIVY**Rivière : **Le Blavet****Cour d'un bâtiment de commerce , 20 RUE COLBERT****Commentaires** : Laisse de crue à l'intérieur du magasin - au pied des rayonnages**1**

GÉNÉRAL**Unité de gestion** : Vilaine-Côtiers Bretons**Code** : SPC VCB 56178-066**Date de mise à jour** : 18/07/2022**Auteur** : SPC VCB

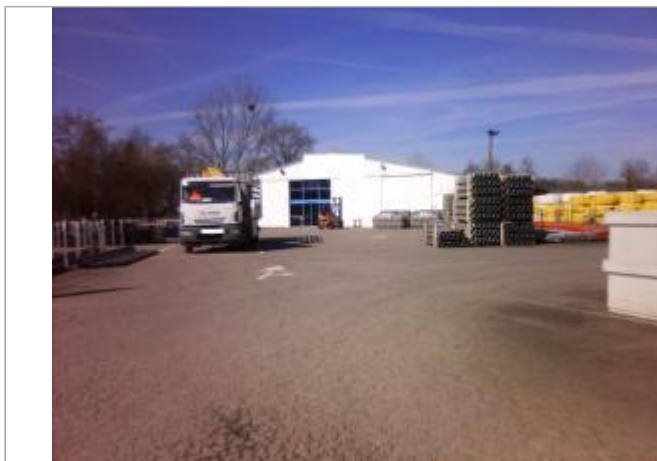
Vue d'ensemble du site

Commentaires : - Le niveau de crue observé sur la photographie, au droit du parking, n'a pu être défini précisément par manque de repères.
 - Le niveau de laisse de crue à l'intérieur du magasin est peut être perturbé par les remontées capillaires dans un bois artificiel.
 - Site de confluence (Blavet / Niel)
 Fiabilité moyenne.

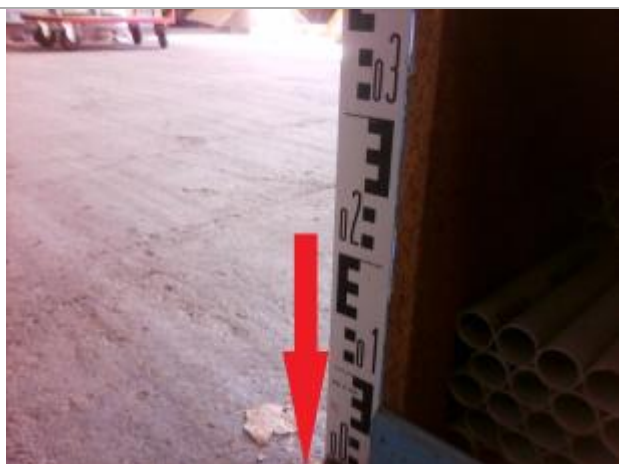
MARQUE**Maximum de l'inondation** : Non renseigné**Visibilité** : Oui**État du repère** : Moyen**Pérennité** : Aucune**Repère calculé** : Non**PHEC** : Oui**SOURCE DE REPÉRAGE** : CAMPAGNE DE TERRAIN DHE 2015 - 26/02/2015**Type de repérage** : Campagne de terrain post-inondation**MESURE EFFECTUÉE À L'INTÉRIEUR DU HANGAR À PARTIR D'UNE PHOTOGRAPHIE DE L'INONDATION - 06/11/2015****Méthode** : Nivellement direct**Organisme** : Syndicat Mixte du SAGE Blavet**Référence nivelée** : Autre type de référence**Description référence du repère** : Sol à l'intérieur du hangar**Système altimétrique** : NGF IGN 1969 (système normal)**Altitude de la référence (en m)** : 53.810 m**Différence entre le niveau d'eau et la référence (en m)** : 0.290 m**Altitude calculée de l'eau (en m)** : 54.1 m

Sol à l'intérieur du hangar
