Commune : **MORLAIX**

**Bâtiment , 15 rue de Paris**

**Code :** SPC VCB 29600-007

**3 Juin 2018**

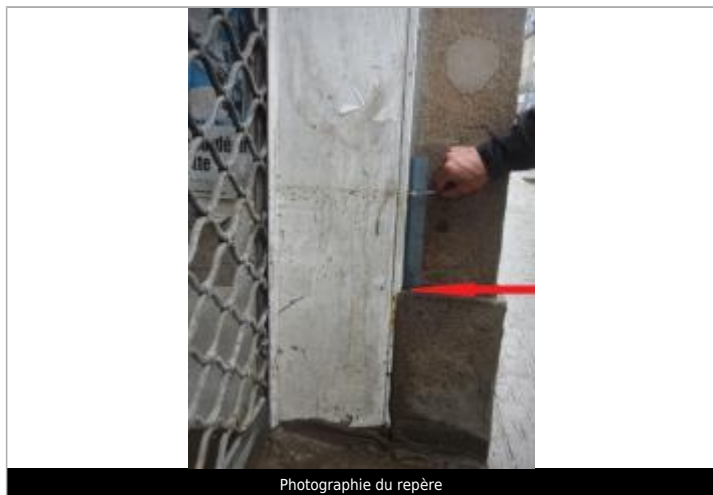
Photographie du repère

**État du repère :** Moyen

**Description référence du repère :** rebord béton (pas le seuil)

**Différence entre le niveau d'eau et la référence (en m) :** 0.215 m
