Commune : MORLAIX

## Bâtiment , 15 rue de Paris

**1** Repère(s) sur le site**GÉNÉRAL****Unité de gestion :** Vilaine-Côtiers Bretons**Code :** SPC VCB 29600-007**Date de mise à jour :** 05/09/2019**Auteur :** SPC VCB

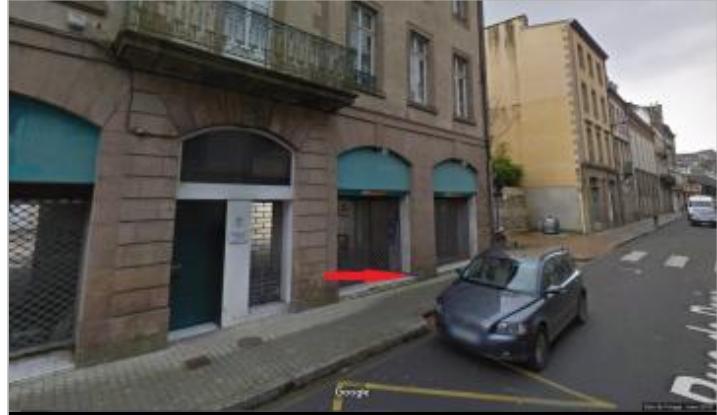
Façade du bâtiment

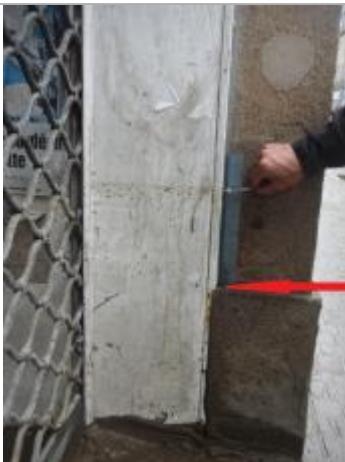
**MARQUE****Maximum de l'inondation :** Non renseigné**Visibilité :** Non**État du repère :** Moyen**Pérennité :** Aucune**Repère calculé :** Non**PHEC :** Non renseigné

Photographie du repère
