Commune : **MORLAIX**

Rivière : **Le Jarlot**

## Bâtiment , 15 rue de Paris

**Code :** SPC VCB 29600-008

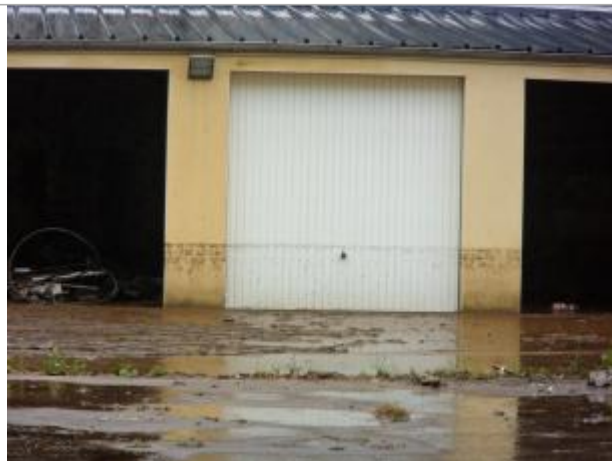
Cour intérieur du bâtiment

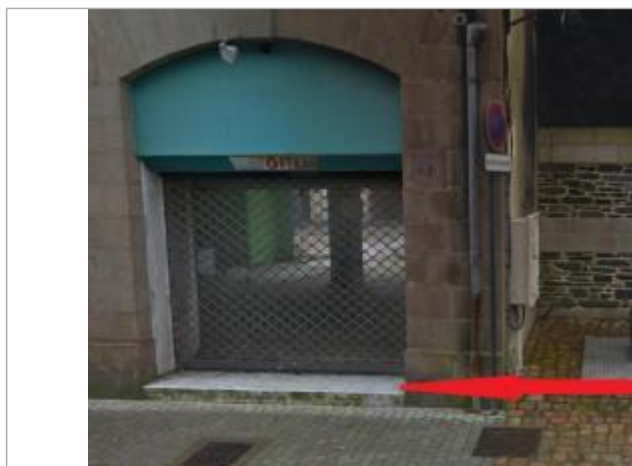
Photographie du repère

**État du repère :** Moyen

**Description référence du repère :** seuil (pas le trottoir) du pas de porte à l'angle coté droit face à l'entrée

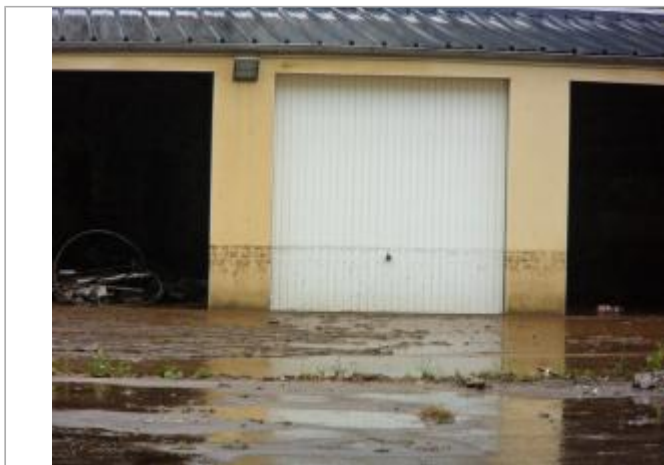
Cour intérieur du bâtiment

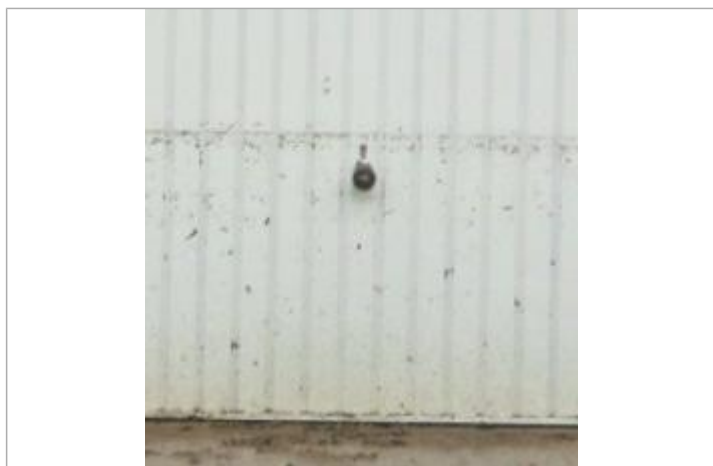
**État du repère :** Moyen

**Description référence du repère :** Seuil porte de garage au niveau de la poignée

Porte du garage du bâtiment
