Commune : MORLAIX

Bâtiment , 15 rue de Paris

Rivière : Le Jarlot

2Repère(s) sur
le site**GÉNÉRAL****Unité de gestion :** Vilaine-Côtiers Bretons**Code :** SPC VCB 29600-008**Date de mise à jour :** 13/06/2022**Auteur :** SPC VCB

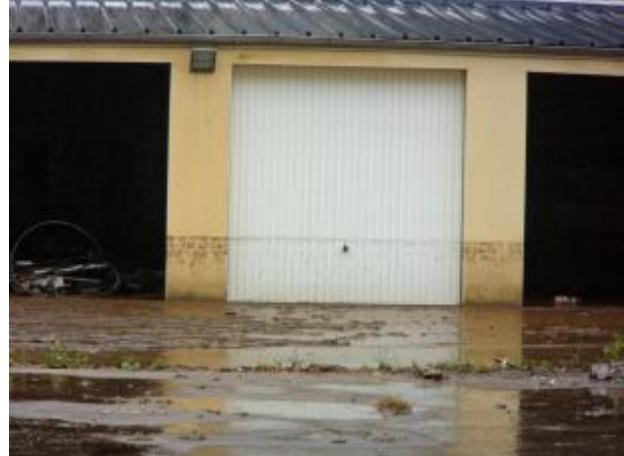
Cour intérieur du bâtiment

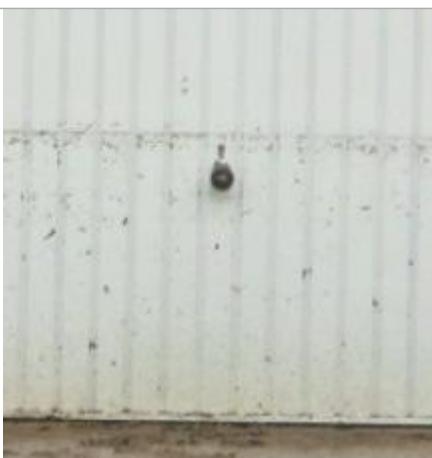
Porte du garage du bâtiment

MARQUE**Maximum de l'inondation :** Non renseigné**Visibilité :** Non**État du repère :** Moyen**Pérennité :** Aucune**Repère calculé :** Non**PHEC :** Non renseigné**SOURCE DE REPÉRAGE : VISITE TERRAIN CEREMA - 14/10/2015****Type de repérage :** Campagne de terrain post-inondation**Organisme :** CEREMA Ouest**MESURE EFFECTUÉE À L'EXTÉRIEUR DU BÂTIMENT - 24/06/2019****Commentaires sur le niveling :** Mesurer la hauteur de l'inondation grâce au zoom de la photo
En attente de niveling**Référence nivélée :** Autre type de référence**Description référence du repère :** Seuil porte de garage au niveau de la poignée**Système altimétrique :** NGF IGN 1969 (système normal)
