Commune : **MORLAIX**

Rivière : **Le Queffleuth**

## Bâtiment , 10 rue de Brest

**Code :** SPC VCB 29600-015

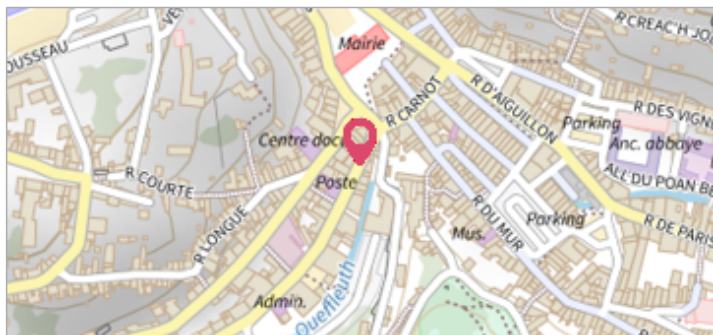
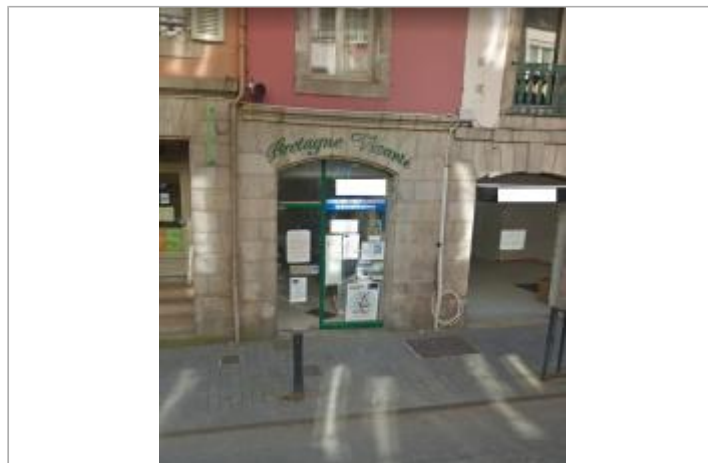
Façade du bâtiment

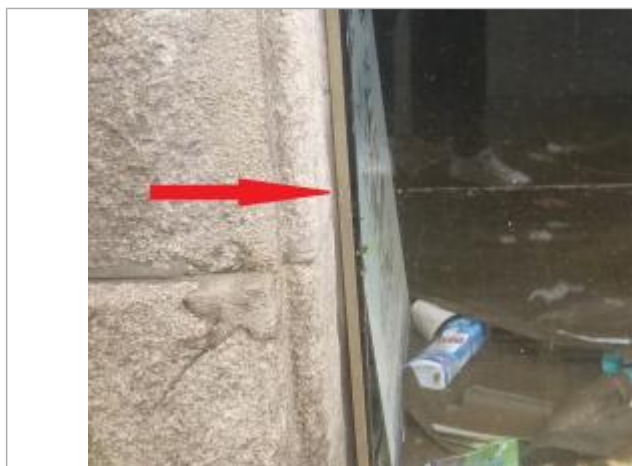
**État du repère :** Moyen

**Description référence du repère :** Sol à l'extérieur de la porte d'entrée, coté joints de porte

Entrée du bâtiment ( vue zoomé )

**Commentaires sur le nivellement :** Mesurer la hauteur de l'inondation jusqu'au joint comme indiqué sur la photo et le zoom .
