Commune : **MORLAIX**Rivière : **Le Dossen****Bâtiment , 7 place Cornic****1** Repère(s) sur le site**GÉNÉRAL**

Code : SPC VCB 29600-029

**3 juin 2018**Nature de l'inondation : **Débordement de cours d'eau**Altitude calculée de l'eau : **5.95 m**Nature du repère : **Laisse d'inondation****GÉNÉRAL**

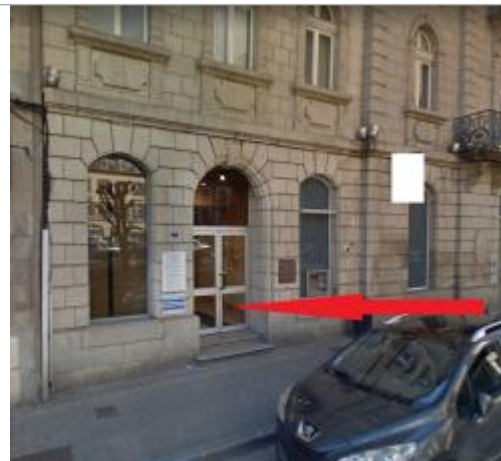
Vue d'ensemble de la façade du bâtiment

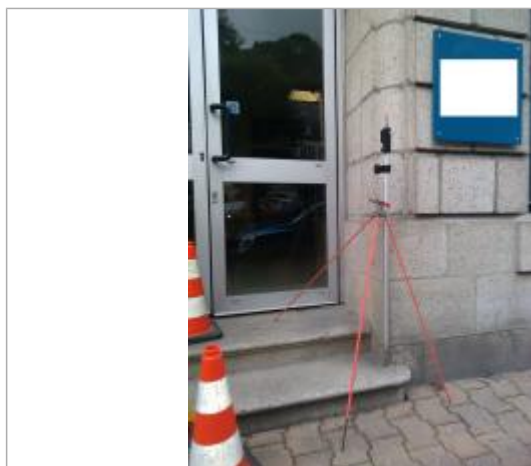
État du repère : Mauvais

repère à l'extérieur : dessus de la première marche coté droit de l'entrée

Commentaires sur le nivellement : Nivellement de la laisse de crue à l'intérieur du bâtiment : sol (5.67 + 0.28 = 5.95m) reporté à l'extérieur

Différence entre le niveau d'eau et la référence (en m) : 0.440 m

Altitude calculée de l'eau (en m) : 5.95
