Commune : **MORLAIX**

Rivière : **Le Dossen**

Bâtiment de restauration , 13 place Cornic

Code : SPC VCB 29600-030

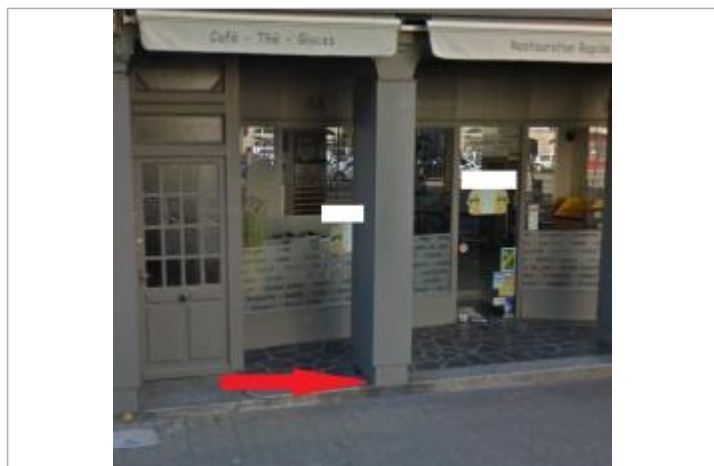
Nature du repère : **Laisse d'inondation**

État du repère : Mauvais

Différence entre le niveau d'eau et la référence (en m) : 0.490 m

localisation de la laisse de crue
