Commune : **MORLAIX**

Rivière : **Le Dossen**

## Bâtiment de restauration , 13 place Cornic

**Unité de gestion :** Vilaine-Côtiers Bretons  
**Code :** SPC VCB 29600-030 **Date de mise à jour :** 05/09/2019  
**Auteur :** SPC VCB

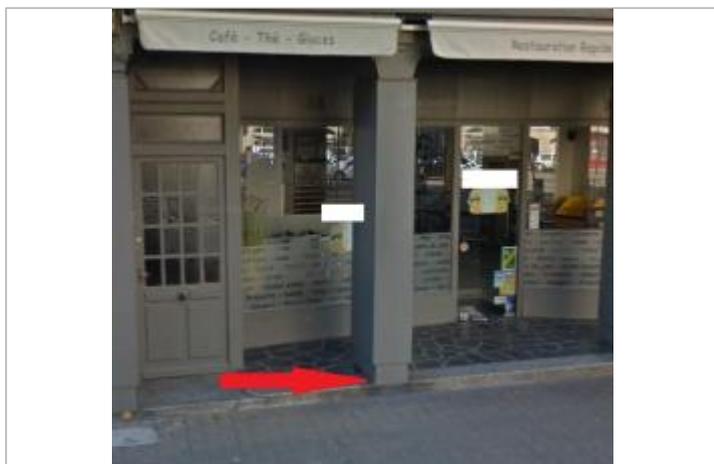
localisation de la laisse de crue

**Maximum de l'inondation :** Oui  
**Visibilité :** Oui **État du repère :** Mauvais  
**Pérennité :** Aucune **Repère calculé :** Non  
**PHEC :** Non renseigné
