Commune : **MORLAIX**Rivière : **Le Dossen****Bâtiment de restauration , 13 place Cornic****1** Repère(s) sur le site**GÉNÉRAL**

Code : SPC VCB 29600-030

Date de mise à jour : 05/09/2019

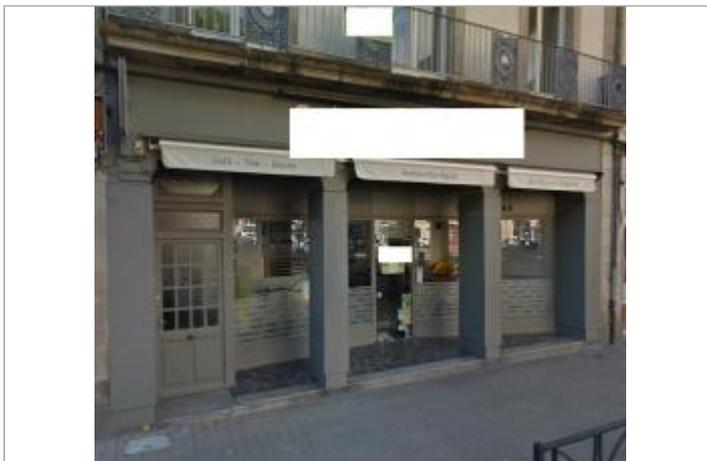
Devanture du bâtiment

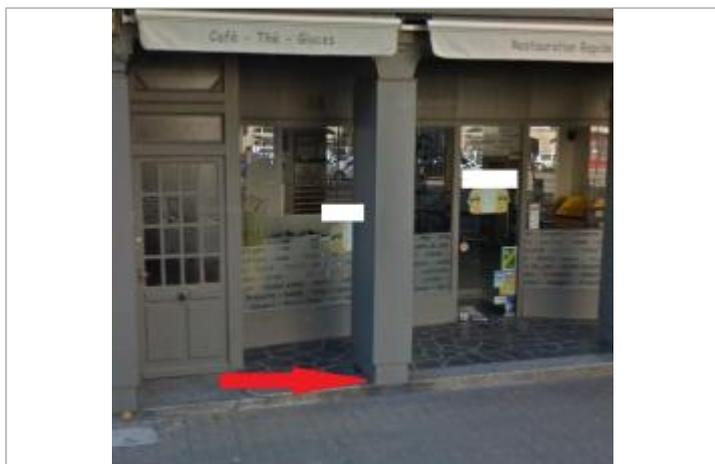
État du repère : Mauvais

Différence entre le niveau d'eau et la référence (en m) : 0.490 m

Altitude calculée de l'eau (en m) : 5.96 m

localisation de la laisse de crue
