Commune : **MORLAIX**

Rivière : **Le Dossen**

Bâtiment de restauration , 13 place Cornic

Code : SPC VCB 29600-030

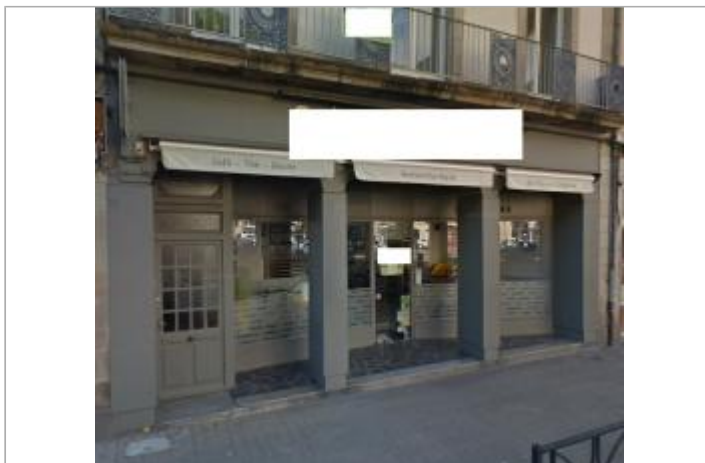
Devanture du bâtiment

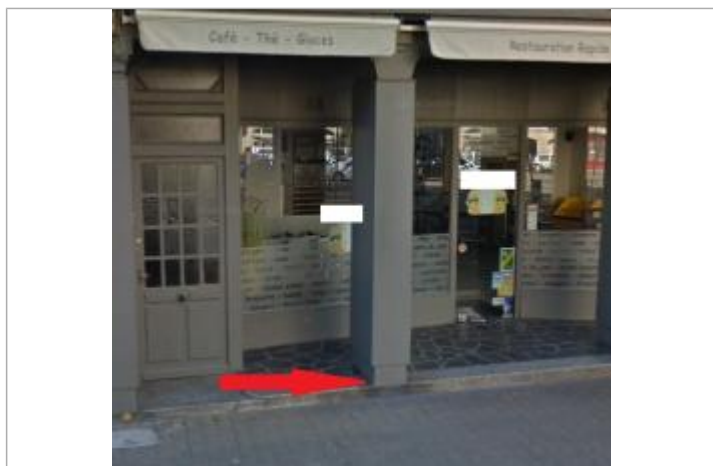
État du repère : Mauvais

Différence entre le niveau d'eau et la référence (en m) : 0.490 m

Altitude calculée de l'eau (en m) : 5.96 m

localisation de la laisse de crue
