Commune : **MORLAIX**Rivière : **Le Dossen****Bâtiment , 23 place Cornic****1** Repère(s) sur le site**GÉNÉRAL****Unité de gestion :** Vilaine-Côtiers Bretons**Code :** SPC VCB 29600-031**Date de mise à jour :** 05/09/2019**Auteur :** SPC VCB

Nature de l'inondation : **Débordement de cours d'eau**Nature du repère : **Laisse d'inondation****GÉNÉRAL****Code :** SPC VCB 29600-031b**Date de mise à jour :****Auteur :** SPC VCB

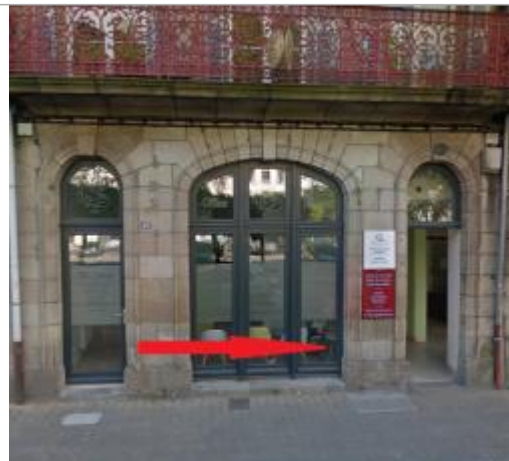
Vue d'ensemble de la façade du bâtiment

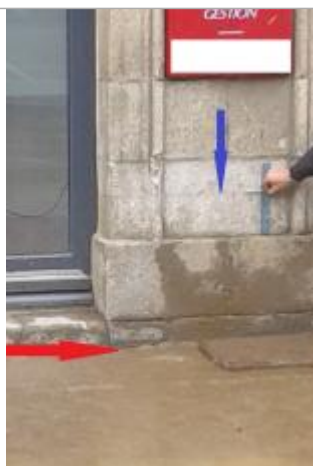
MARQUE**Maximum de l'inondation :** Oui**Visibilité :** Oui**État du repère :** Moyen**Pérennité :** Aucune**Repère calculé :** Non**PHEC :** Non renseigné**SOURCE DE REPÉRAGE : VISITE TERRAIN CEREMA - 14/10/2015****Type de repérage :** Campagne de terrain post-inondation**Organisme(s) :** CEREMA Ouest**NIVEAU DU TROTTOIR À L'ANGLE DROIT DE LA PORT-FENÊTRE CENTRALE - 26/06/2019****Méthode :** Nivellement direct**Organisme :** GEOMEXPERT**Commentaires sur le nivellement :** Nivellement du rebord à droite de la porte-fenêtre centrale au n°23 (cf règle sur la photo) à 5.78 + 0.18m = 5.96m et report à partir du niveau du trottoir nivelé à 5.32m soit +0.64m.**Référence nivelée :** Autre type de référence**Description référence du repère :** Niveau du trottoir à l'angle droit de la port-fenêtre centrale**Système altimétrique :** NGF IGN 1969 (système normal)**Altitude de la référence (en m) :** 5.320 m**Différence entre le niveau d'eau et la référence (en m) :** 0.640 m**Altitude calculée de l'eau (en m) :** 5.96 m

Laisse de crue sur la façade du bâtiment
