Commune : **MORLAIX**Rivière : **Le Dossen****Bâtiment , 23 place Cornic****1** Repère(s) sur le site**GÉNÉRAL**

Code : SPC VCB 29600-031

**3 Juin 2018**Nature de l'inondation : **Débordement de cours d'eau**Altitude calculée de l'eau : **5.96 m**Nature du repère : **Laisse d'inondation****GÉNÉRAL**

Code : SPC VCB 29600-031b

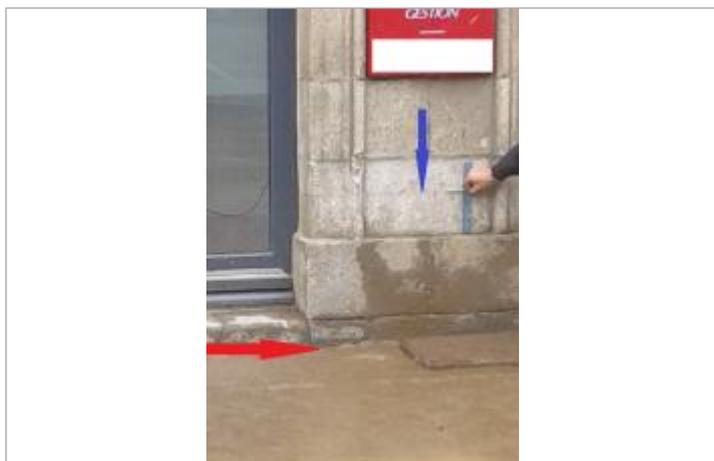
Laisse de crue sur la façade du bâtiment

Commentaires sur le nivellement : Nivellement du rebord à droite de la porte-fenêtre centrale au n°23 (cf règle sur la photo) à 5.78 + 0.18m = 5.96m et report à partir du niveau du trottoir nivelé à 5.32m soit +0.64m.
