Commune : MORLAIX

Rivière : Le Dossen

Bâtiment de commerce , 18 place des Otages**1** Repère(s) sur le site**GÉNÉRAL****Unité de gestion :** Vilaine-Côtiers Bretons**Code :** SPC VCB 29600-035**Date de mise à jour :** 05/09/2019**Auteur :** SPC VCB

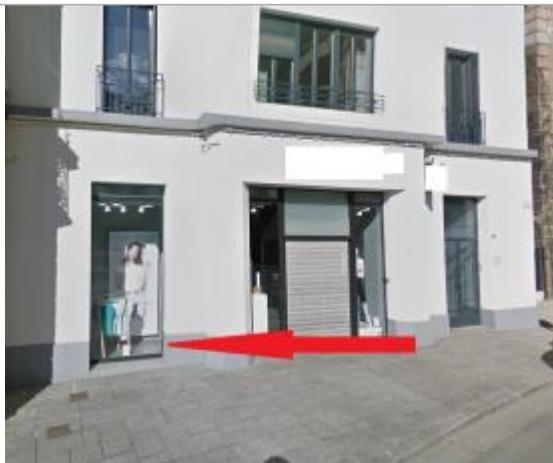
Devanture du bâtiment de commerce

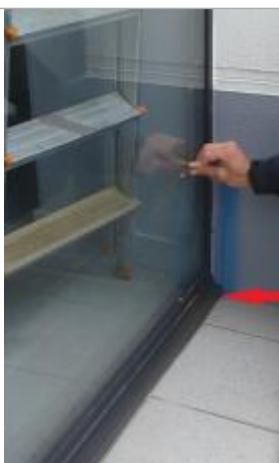
laisse de crue à l'extérieur de la baie vitrée du magasin

MARQUE**Maximum de l'inondation :** Oui**Visibilité :** Oui**État du repère :** Mauvais**Pérennité :** Aucune**Repère calculé :** Non**PHEC :** Non renseigné**SOURCE DE REPÉRAGE : VISITE TERRAIN CEREMA - 14/10/2015****Type de repérage :** Campagne de terrain post-inondation**Organisme :** CEREMA Ouest**SOL CARRELÉ À L'EXTÉRIEUR DE LA BAIE VITRÉ GAUCHE, ANGLE COTÉ DROIT - 27/06/2019****Méthode :** Nivellement direct**Organisme :** GEOMEXPERT**Référence nivélée :** Autre type de référence**Description référence du repère :** Sol carrelé à l'extérieur de la baie vitrée gauche, angle coté droit**Système altimétrique :** NGF IGN 1969 (système normal)**Altitude de la référence (en m) :** 5.600 m**Différence entre le niveau d'eau et la référence (en m) :** 0.310 m**Altitude calculée de l'eau (en m) :** 5.91
