Commune : **MARIGNANE** | Rivière : **Le Raumartin**

Unité de gestion : Méditerranée Est
Code : CER_CAD19_S_15 **Date de mise à jour :** 10/12/2019
Auteur : Cerema Méditerranée

Code : CER_CAD19_R_15_1 **Date de mise à jour :** 24/10/2022
Auteur : Cerema Méditerranée

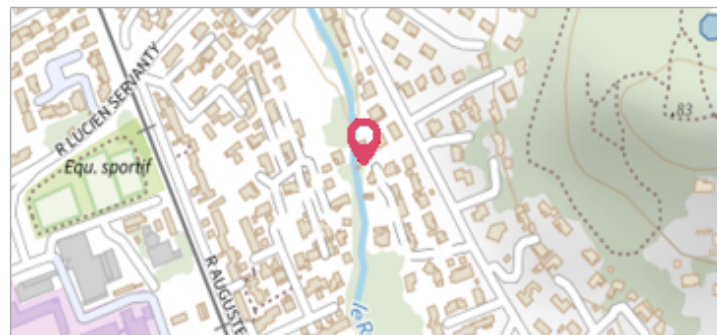
Maison au bout d'une impasse en pente. Rive droite Raumartin

Commentaires : C'est une des deux maisons où un mur de clôture bétonné s'est effondré
