Commune : **MARIGNANE**Rivière : **Le Raumartin**

## Maison au bout d'une impasse en pente. Rive droite Raumartin

**GÉNÉRAL****Unité de gestion :** Méditerranée Est**Code :** CER\_CAD19\_S\_15**Date de mise à jour :** 10/12/2019**Auteur :** Cerema Méditerranée

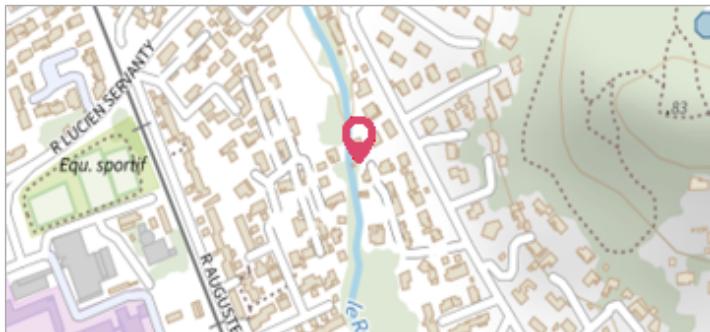
**Commentaires :** C'est une des deux maisons où un mur de clôture bétonné s'est effondré**1**

**2 Novembre 2019**Nature de l'inondation : **Débordement de cours d'eau****Commentaires :** - 17 cm à partir du dessous de la tuile**GÉNÉRAL****Code :** CER\_CAD19\_R\_15\_1**Date de mise à jour :****Auteur :** Cerema Méditerranée
