Commune : **MARIGNANE**Rivière : **Le Raumartin**

Mur extérieur habitation. Rive droite Raumartin

Unité de gestion : Méditerranée Est**Code :** CER_CAD19_S_16**Date de mise à jour :** 10/12/2019**Auteur :** Cerema Méditerranée

**2 Novembre 2019**Nature de l'inondation : **Débordement de cours d'eau**

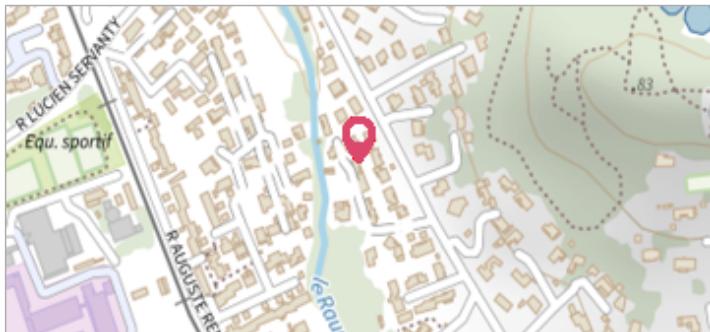
Commentaires : Quartier où deux murs de clôture bétonnés se sont effondrés

Altitude calculée de l'eau : **non déterminé**Nature du repère : **Laisse d'inondation**

Méthode : Nivellement direct**Organisme :** CEREMA Méditerranée**Référence nivélée :** Autre type de référence**Description référence du repère :** Sol**Système altimétrique :** NGF IGN 1969 (système normal)**Différence entre le niveau d'eau et la référence (en m) :** 0.360 m
