Commune : **MARIGNANE**Rivière : **Le Raumartin**

Rive droite du Raumartin #5

GÉNÉRAL**Unité de gestion :** Méditerranée Est**Code :** CER_CAD19_S_22**Date de mise à jour :** 10/12/2019**Auteur :** Cerema Méditerranée

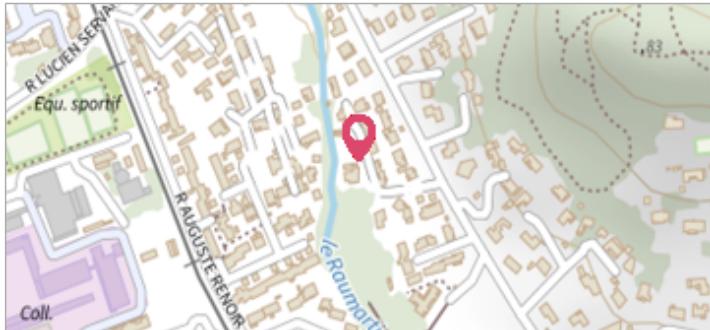
Commentaires : Quartier où deux murs de clôture bétonnés se sont effondrés**1**
