Commune : **MARIGNANE**Rivière : **Le Raumartin**

GÉNÉRAL**Unité de gestion :** Méditerranée Est**Code :** CER_CAD19_S_15**Date de mise à jour :** 10/12/2019**Auteur :** Cerema Méditerranée

**2 Novembre 2019**Nature de l'inondation : **Débordement de cours d'eau****Commentaires :** - 17 cm à partir du dessous de la tuile**GÉNÉRAL****Code :** CER_CAD19_R_15_1**Date de mise à jour :****Auteur :** Cerema Méditerranée

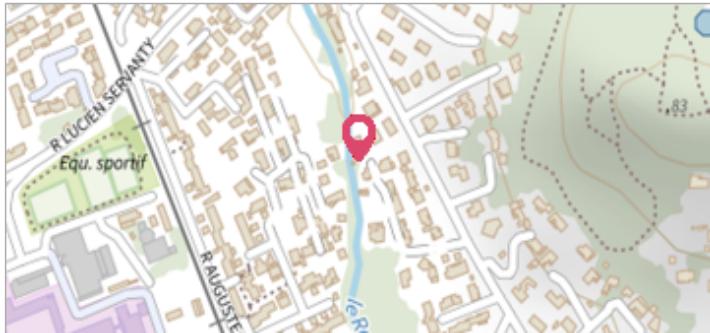
Maison au bout d'une impasse en pente. Rive droite Raumartin

Commentaires : C'est une des deux maisons où un mur de clôture bétonné s'est effondré**1**

Altitude calculée de l'eau : **non déterminé**Nature du repère : **Laisse d'inondation****MARQUE****Maximum de l'inondation :** Non renseigné**Visibilité :** Non**État du repère :** Disparu**Pérennité :** Aucune**Repère calculé :** Non renseigné**PHEC :** Non renseigné**SOURCE DE REPÉRAGE : RELEVÉS DES PHE DE L'ÉVÉNEMENT DU 2 NOVEMBRE 2019 SUR LA CADIERE ET LE RAUMARTIN - 07/11/2019****Type de repérage :** Campagne de terrain post-inondation
Organisme : CEREMA Méditerranée**REPÉRAGE POST-ÉVÉNEMENT - 07/11/2019****Méthode :** Nivellement direct**Organisme :** CEREMA Méditerranée**Référence nivélée :** Autre type de référence**Description référence du repère :** Dessous de la tuile**Système altimétrique :** NGF IGN 1969 (système normal)**Différence entre le niveau d'eau et la référence (en m) :** -0.170 m
