Commune : **MARIGNANE**Rivière : **Le Raumartin****Maison au bout d'une impasse en pente. Rive droite Raumartin****Commentaires :** C'est une des deux maisons où un mur de clôture bétonné s'est effondré**1**

**GÉNÉRAL****Unité de gestion :** Méditerranée Est**Code :** CER\_CAD19\_S\_15**Date de mise à jour :** 10/12/2019**Auteur :** Cerema Méditerranée

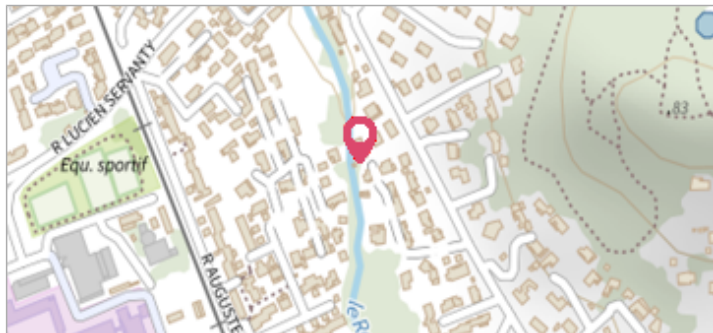
**2 novembre 2019**Altitude calculée de l'eau : **non déterminé**Nature de l'inondation : **Débordement de cours d'eau**Nature du repère : **Laisse d'inondation****Commentaires :** - 17 cm à partir du dessous de la tuile**GÉNÉRAL****Code :** CER\_CAD19\_R\_15\_1**Date de mise à jour :****Auteur :** Cerema Méditerranée
