Commune : **MARIGNANE**Rivière : **Le Raumartin**

Mur extérieur habitation. Rive droite Raumartin

Unité de gestion : Méditerranée Est**Code :** CER_CAD19_S_16**Date de mise à jour :** 10/12/2019**Auteur :** Cerema Méditerranée

SOURCE DE REPÉRAGE : RELEVÉS DES PHE DE L'ÉVÉNEMENT DU 2 NOVEMBRE 2019 SUR LA CADIERE ET LE RAUMARTIN - 07/11/2019

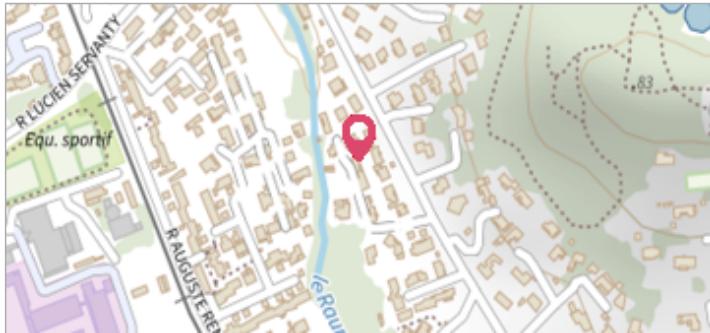
Commentaires : Quartier où deux murs de clôture bétonnés se sont effondrés

Commentaires : p/r au sol

Altitude calculée de l'eau : **non déterminé**Nature du repère : **Laisse d'inondation**
