Commune : **MARIGNANE**Rivière : **Le Raumartin****Rive droite du Raumartin #1****Commentaires :** Quartier où deux murs de clôture bétonnés se sont effondrés**1**

**GÉNÉRAL****Unité de gestion :** Méditerranée Est**Code :** CER\_CAD19\_S\_18**Date de mise à jour :** 10/12/2019**Auteur :** Cerema Méditerranée

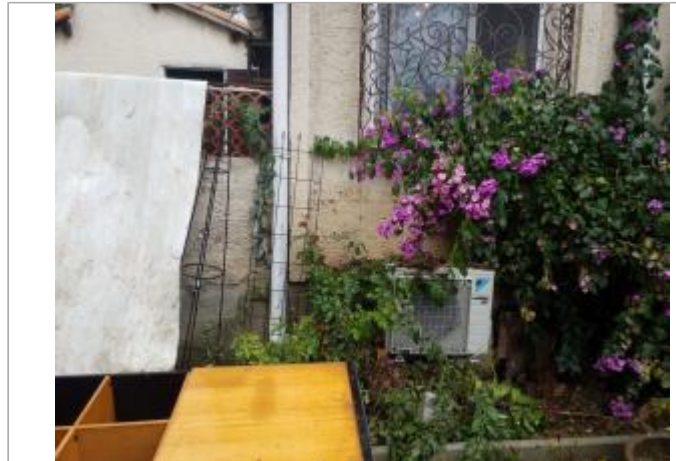
Vue du site - Auteur : Cerema Méditerranée
