Commune : <b>LE MAS-D'AGENAIS</b>	Rivière : <b>La Garonne</b>
	<b>Bâtiment agricole séchoir à tabac (bardage des façades en bois et grande porte d'accès métallique)</b>

Unité de gestion : Garonne-Tarn-Lot  
 Code : WEB\_S\_201912185622      Date de mise à jour : 14/01/2020  
 Auteur : aescudier

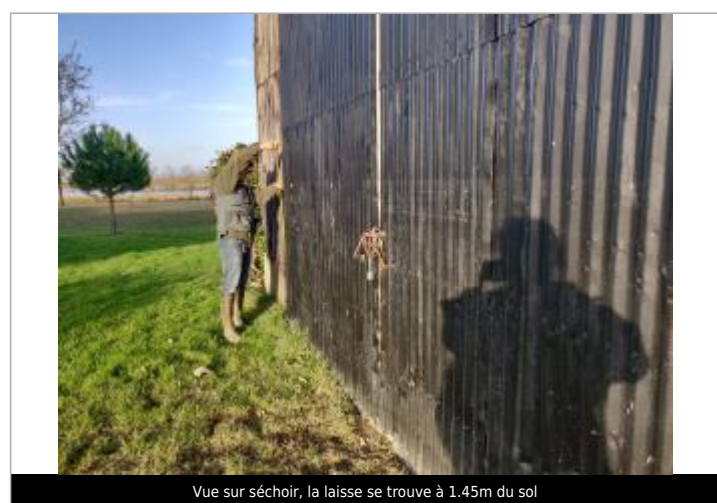
<b>16 Décembre 2019</b> Nature de l'inondation :
	<p><b>Commentaires :</b> Laisse de crue sur bâtiment agricole séchoir à tabac située à 1,45 m par rapport au sol.                  D'après la propriétaire ce casier n'aurait pas du se remplir. C'est la conséquence d'une rupture de digue sur 50m environ. La digue défailante est visible en regardant en direction du Nord depuis le bâtiment agricole.</p>

Texte : 1,45 m par rapport au sol  
 Maximum de l'inondation : Oui  
 Visibilité : Oui
