Commune : **GAUJAC** | Rivière : **La Garonne**

## Pont sur la RD 116 en rive droite de l'Avance

**SOURCE DE REPÉRAGE : RELEVÉ POST-CRUE DU 16 DÉCEMBRE 2019 SUR LA GARONNE MARMANDAISE SPC GTL - 06/01/2020**

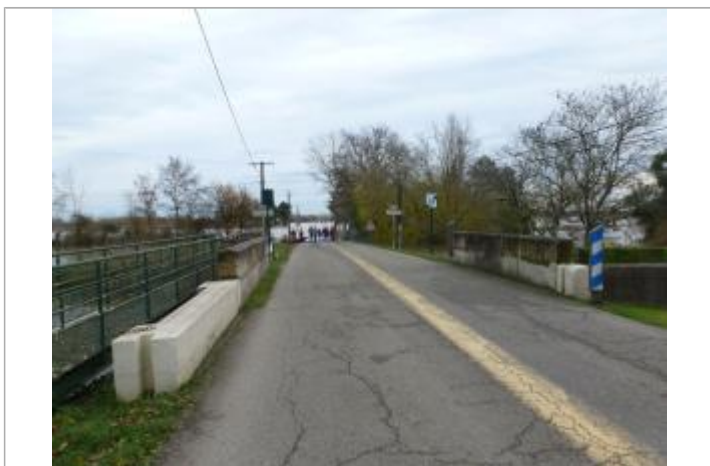
Commentaires : L'eau est arrivé jusqu'au milieu du pont du bras de décharge

Photo prise à un niveau proche du maximum de la crue
