Commune : **MARCILLY-SUR-EURE**Rivière : **L' Eure****Panneau "Les berges du Couesnon" figurant sur l'aire de pique-nique en bord de la rivière du Couesnon, en rive gauche.****Commentaires** : Le poteau de soutien du panneau le plus éloigné de la rivière fait figure de site. La rivière à proximité est bien le Couesnon et non l'Eure.**1** Repère(s) sur le site**GÉNÉRAL****Unité de gestion** : Seine aval-Côtiers Normands**Code** : WEB_S_202205294351 **Date de mise à jour** : 17/03/2020**Auteur** : Ghubert

**8 Mars 2020**Nature de l'inondation : **Débordement de cours d'eau**Nature du repère : **Photographie****Commentaires** : Le repérage a été effectué sans mètre. Le niveau d'eau a atteint une cinquantaine de centimètres à partir du sol. Lors du nivellement, il faudrait comparer avec des marqueurs aux alentours (quarantaine de centimètres sous la transverse de la rambarde à proximité, fine pellicule d'eau recouvrant la surface du banc juste derrière...)**GÉNÉRAL****Code** : WEB_R_202003171108**Date de mise à jour** :**Auteur** : Ghubert

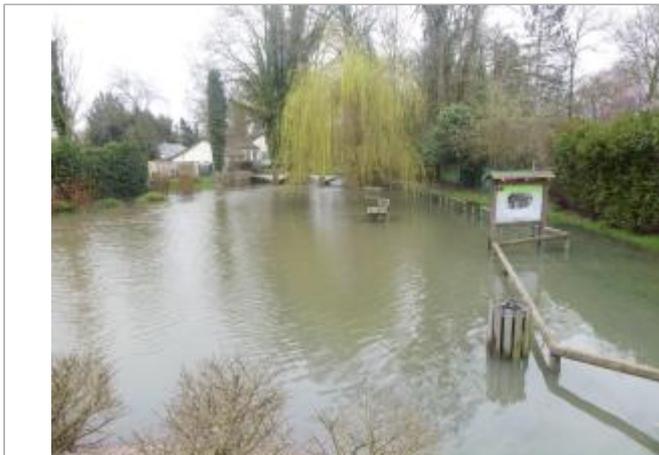
Vue sur l'aire de pique-nique depuis la rue de B0, avec le panneau bien visible en RG de la rivière (source : U2HE SACN)

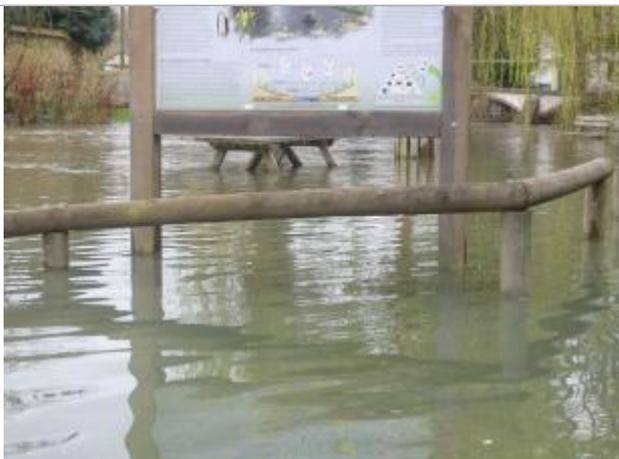
Vue sur le panneau et la rambarde (source : U2HE SACN)
