Commune : **TAVACO** | Rivière : **La Gravona**

# Pont de Carbuccia D129 - traversée de la Gravona #1

Unité de gestion : Corse  
 Code : DDTM2A-19\_S\_G1-A      Date de mise à jour : 19/06/2020  
 Auteur : DDTM2A

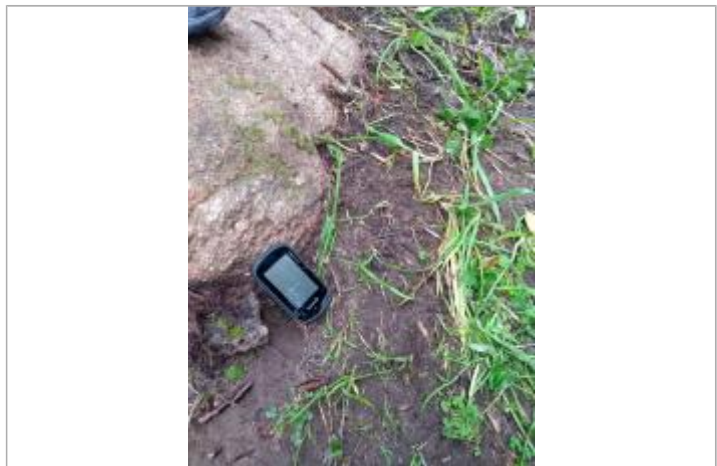
Code : DDTM2A-19\_R\_G1-A\_1      Date de mise à jour : 23/06/2020  
 Auteur : DDTM2A

**Commentaires** : Herbes couchées - Herbes couchées, limite crue

Vue de la laïsse - Auteur : DDTM2A

Maximum de l'inondation : Non renseigné  
 Visibilité : Non      État du repère : Disparu  
 Pérennité : Aucune      Repère calculé : Non renseigné  
 PHEC : Non renseigné
