Commune : **TAVACO**

Rivière : **La Gravona**

## Pont de Carbuccia D129 - traversée de la Gravona #1

**SOURCE DE REPÉRAGE : RELEVÉ DE LAISSES SUITE AUX CRUES DE LA GRAVONA ET DU PRUNELLI EN DÉCEMBRE 2019 - 17/01/2020**

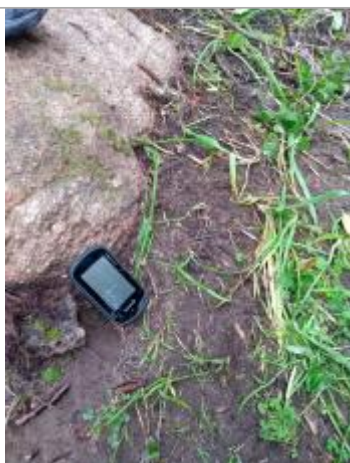
Commentaires : Herbes couchées - Herbes couchées, limite crue

Vue de la laisse - Auteur : DDTM2A
