Commune : **TAVACO**

Rivière : **La Gravona**

Pont de Carbuccia D129 - traversée de la Gravona #2

Code : DDTM2A-19_S_G1-B

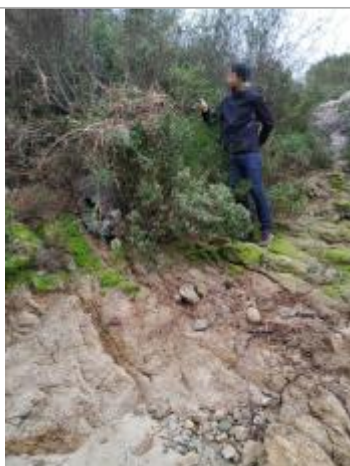
Commentaires : débris végétaux en suspension - débris végétaux en suspension

Vue de la laisse - Auteur : DDTM2A
