Commune : TAVACO

Rivière : La Gravona

## Pont de Carbuccia D129 - traversée de la Gravona #4

## 21 Décembre 2019

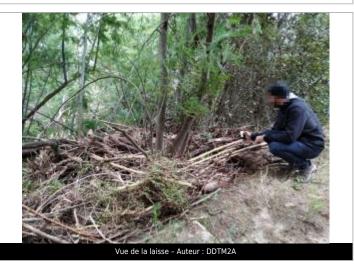
Code: DDTM2A-19 R G1-D 1

Commentaires: débris végétaux couches au sol - débris végétaux couches au sol, rive droite

Nature du repère : Laisse d'inondation

Visibilité: Non État du repère : Disparu Pérennité : Aucune Repère calculé : Non renseigné

Différence entre le niveau d'eau et la référence (en m) : 0.100 m
