Commune : **CUTTOLI-CORTICCHIATO**

Rivière : **La Gravona**

Pont Gravières SGBC - traversée Gravona

SOURCE DE REPÉRAGE : RELEVÉ DE LAISSES SUITE AUX CRUES DE LA GRAVONA ET DU PRUNELLI EN DÉCEMBRE 2019 - 17/01/2020

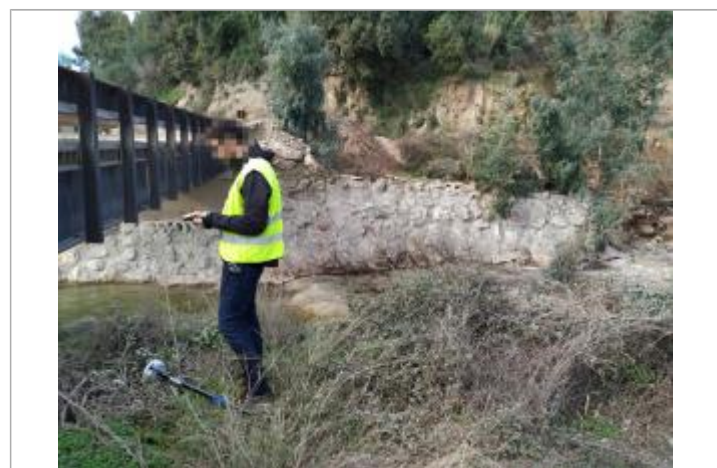
Commentaires : témoignage - témoignage, 20cm sous le plancher du pont

Vue de la laisse - Auteur : DDTM2A
