Commune : **UCCIANI**

Rivière : **La Gravona**

## Pont d'Ucciani RT20 - traversée de la Gravona #1

**SOURCE DE REPÉRAGE : RELEVÉ DE LAISSES SUITE AUX CRUES DE LA GRAVONA ET DU PRUNELLI EN DÉCEMBRE 2019 - 17/01/2020**

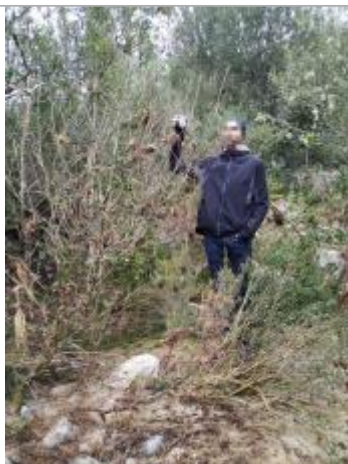
Nature du repère : **Laisse d'inondation**

Commentaires : débris végétaux en suspension - débris végétaux en suspension, pas de photographie

Vue de la laisse - Auteur : DDTM2A
