Commune : **UCCIANI**

Rivière : **La Gravona**

Pont d'Ucciani RT20 - traversée de la Gravona #2

Code : DDTM2A-19_S_G2-B

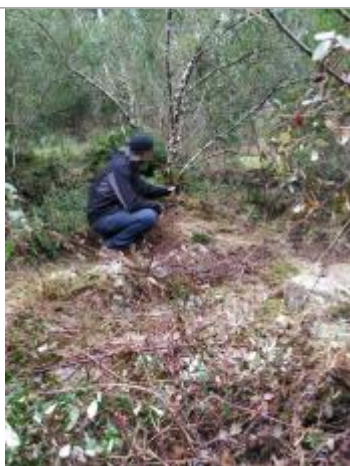
Nature du repère : **Laisse d'inondation**

Commentaires : débris végétaux en suspension - débris végétaux en suspension

Différence entre le niveau d'eau et la référence (en m) : 2.000 m

Vue de la laisse - Auteur : DDTM2A
