Commune : **ECCICA-SUARELLA**Rivière : **Le Prunelli****Serres Eccica-Suarella #3****1** Repère(s) sur le site**GÉNÉRAL****Unité de gestion :** Corse**Code :** DDTM2A-19_S_P2-C**Date de mise à jour :** 19/06/2020**Auteur :** DDTM2A

GÉNÉRAL**Code :** DDTM2A-19_R_P2-C_1**Date de mise à jour :****Auteur :** DDTM2A

SOURCE DE REPÉRAGE : RELEVÉ DE LAISSES SUITE AUX CRUES DE LA GRAVONA ET DU PRUNELLI EN DÉCEMBRE 2019 - 17/01/2020

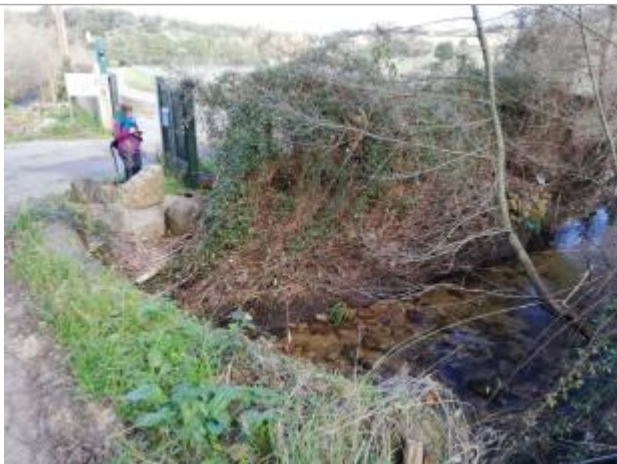
Commentaires : Trace ronce et grillage - Sortie d'eau sur la rive droite amont d'un ouvrage de type pont. La canalisation semble mal dimensionnée en cas de crue. De plus la présence de rochers et de renforcements montre la connaissance d'événements. A noter la présence d'une pépinière à proximité.

Vue de la laisse - Auteur : DDTM2A
